АГААРЫН ХӨЛГИЙН ЗӨРЧЛИЙГ ШИНЖЛЭН ШАЛГАСАН ТАЙЛАН

ОМ136 АЯЛЛЫН В737-800, ЕI-CXV АГААРЫН
ХӨЛГИЙН БУУЛТЫН ҮЕД БАРУУН ҮНДСЭН ДУГУЙНД
ГЭМТЭЛ ГАРСАН ТОХИОЛДЛЫН ТУХАЙ

2013 оны 03 сарын 24

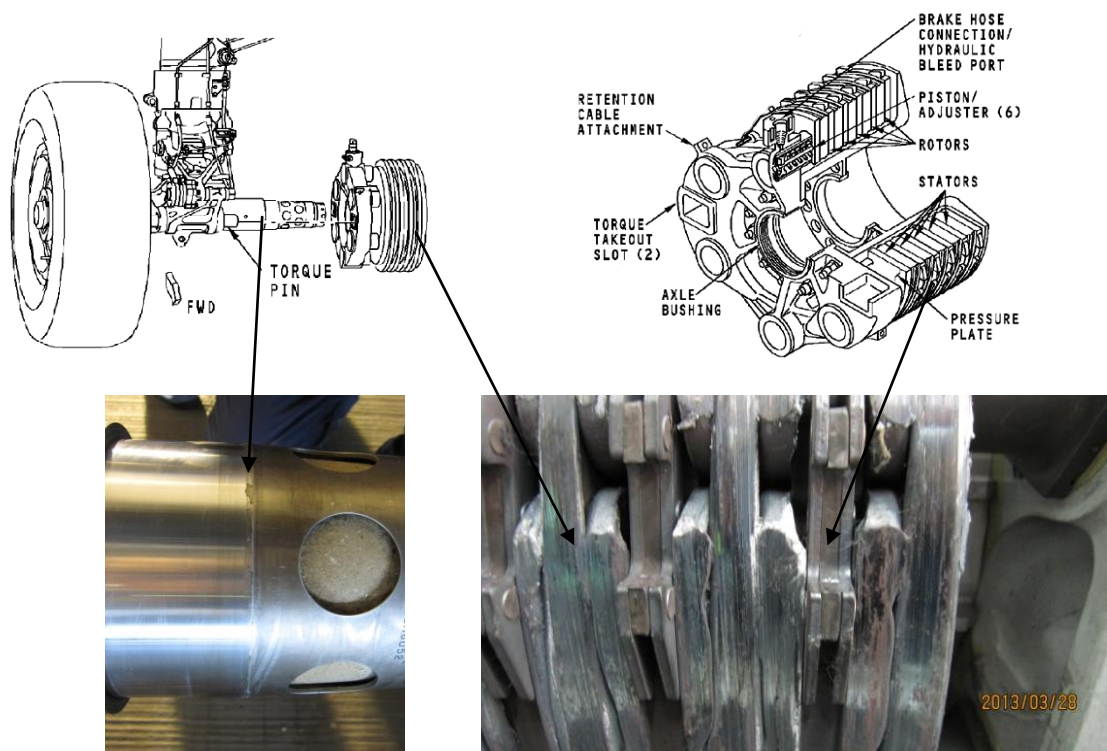
Агаарын тээврийн МИАТ ХК-ийн В737-800, ЕI-CXV агаарын хөлөг тогтмол нислэгийн цагийн хуваарийн дагуу Берлин Тегел /ТХL/ нисэх буудлаас 2013 оны 4 дүгээр сарын 24-ны өдрийн 12 цагт гарч Москва Шереметьево /SVO/ нисэх буудалд 16.46 цагт буусан байна. Нисэх буудалд нислэгийн дараах үзлэг хийх үед агаарын хөлгийн баруун талын үндсэн хөл ангийн гадна талын 4 дүгээр дугуйн хий гарсан байсан ба дугуйг солих үед дараах эвдрэлүүд илрэн гарсан байна. Үүнд:

Үзлэг хийхэд агаарын хөлгийн баруун үндсэн тулгуурын №4 дүгээр дугуйны гол /Torque pin/ дээр өнгөлгөөний хэсэгт халцархайнууд үүссэн, тормозны диск /stators/, /rotors/-үүд хэсэг газарт хоорондоо зууралдаж наалдсан, тормозны накладк /brake pad/-ууд үндсэндээ хэвийн хэмжээтэй элэгдээгүй байна.

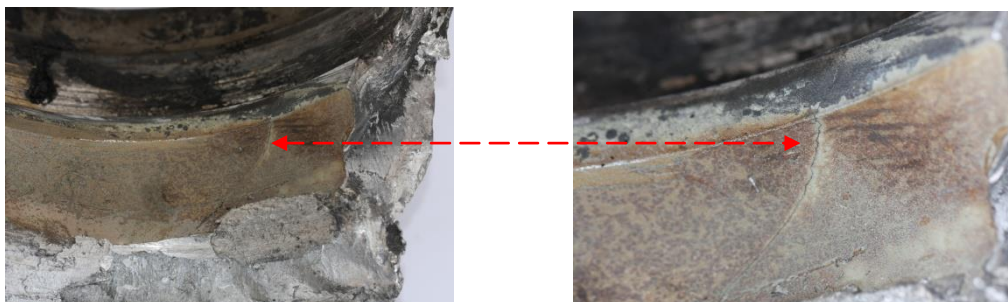
Дугуйн тулгуурын хагарч бутарсан зарим хэсэгт үүссэн цууралтууд

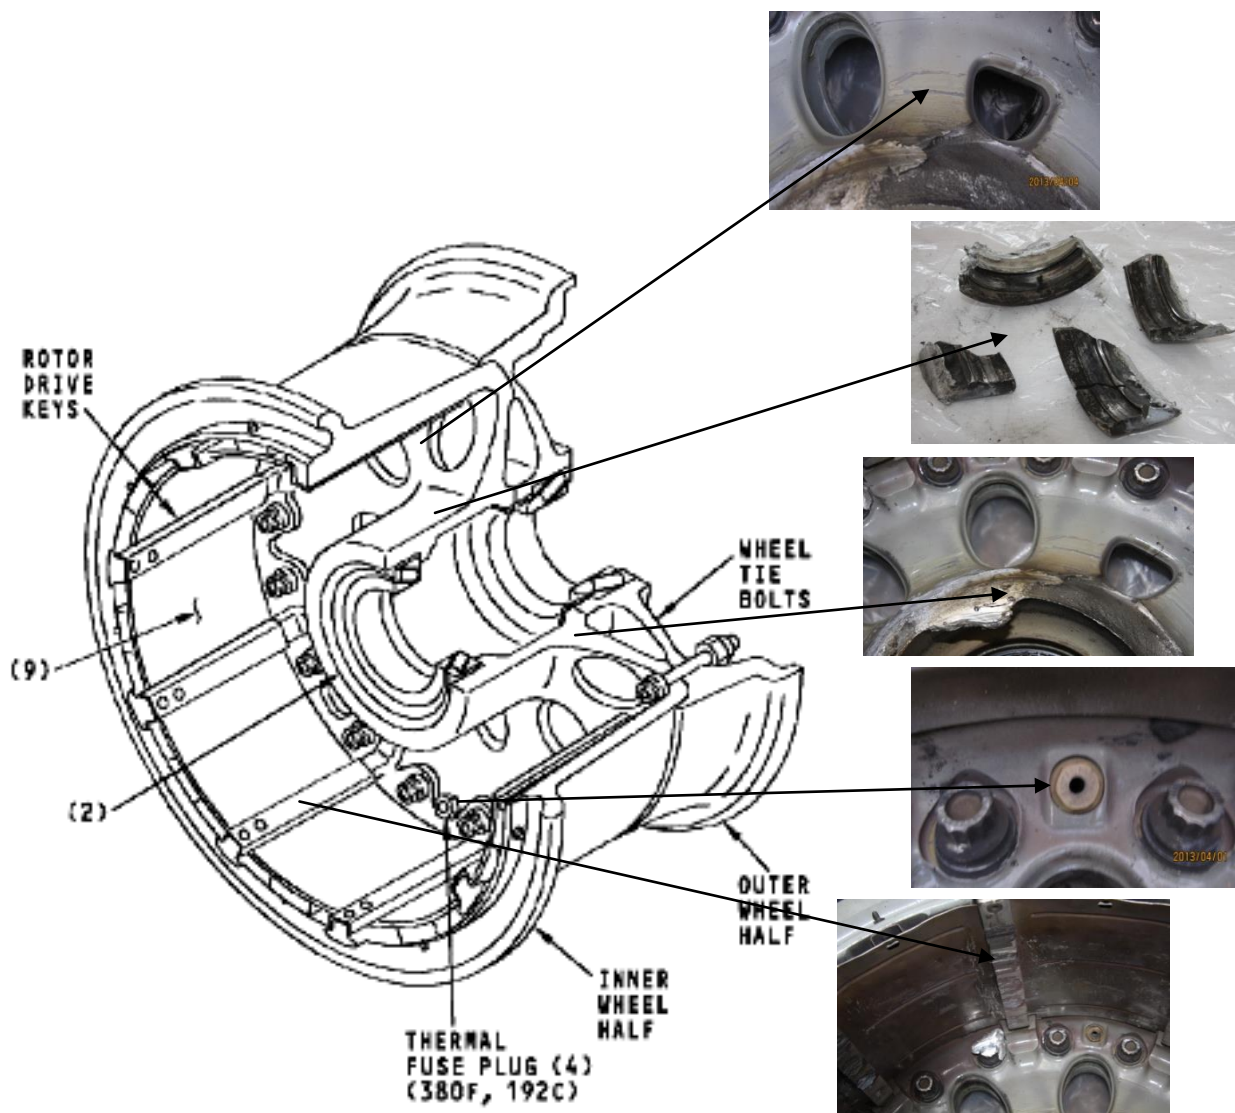
Мөн үзлэгээр дугуйны үндсэн хэсэг /wheel hub/-ын дотор талын их бие болон дискний чиглүүлэгч дээр зураас халцархайнууд их үүссэн, дугуйны гол тулгуур хэсэг хагарч бутарсан, 4 ширхэг дулааны мэдрэгч /thermal fuse/-ийн хоёр нь бүрэн нээгдсэн байна.

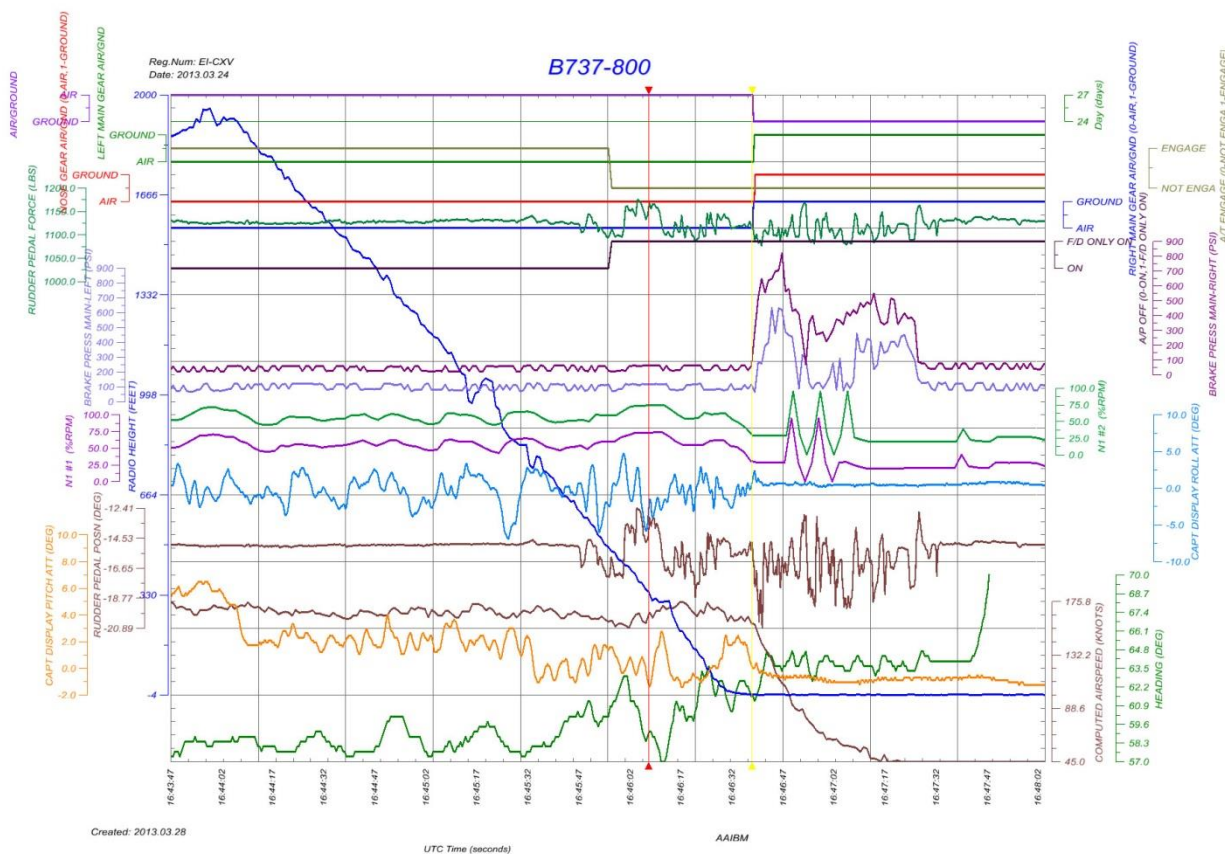
Агаарын тээврийн МИАТ ХК-ийн ОМ-136 аяллын В737-800, EI-CXV агаарын хөлөг Москва хотын Шереметьево нисэх буудлын ХБЗ-д буух үеийн нислэгийн байдлыг FDR-ын бичлэгээс үзэхэд:

- Гулгалтын үеийн хурд болон босоо хурд хэвийн хурднаас илүү байна.
- Оролтын сүүлийн хэсэг /FAF/-т оролтын хурд тогтмол өндөр байна.

- Суултын бодит жин нь 64100 кг орчим байжээ. Энэ жинтэй үед харьцангуй хурд нь 145 knot байна.
- ХБЗ 07-ын үзүүрт 15 м өндөрт 171 knot хурдтай буюу $V_{ref}+26$ knot

- Дугуй газар хүрэх үед 157 knot хурдтай суулт үйлдсэн байна.
- Агаарын хөлөг буух үед баруун үндсэн дугуй газардаж түүнээс 1 секундын дараа урд буюу зүүн үндсэн дугуйнууд газарджээ. Газардах үед агаарын хөлгийн хөндлөн тэнхлэг /PICH/ өнцөг нь 0 градус, хазайлтын өнцөг /ROLL/ нь баруун тал нь доошоо 1.4 градус үед газардсан байна.

- Суултын үед үүссэн босоо ачаалал 1.35 g, уртааш 1.86 g байжээ.
- Дугуй газар хүрэх үед баруун талын үндсэн дугуйны тормоз-д 299-523 psi даралт 1 секундын дотор үүссэн байна.

- Дараагийн секундэд 651 psi даралттай байжээ. Харин зүүн үндсэн дугуйны тормоз-д тухайн үед 62-255 psi даралт үүссэн байна.
- Дугуй газар хүрэх мөчид агаарын тормоз дэлгэгдсэн ба түүнээс 2 секундын дараа зүүн ба баруун хөдөлгүүрийн Reverse ажиллаж эхэлсэн байна.

- Auto brake систем нь дугуй газар хүрснээс хойш 6 дахь секундэд 119 knot –т унтарсан байна.
- Агаарын хөлгийн дугуй газар хүрэх үед хөндлөн гулгалтын өнцөг /drift angle/ нь 4 градус байсан байна.

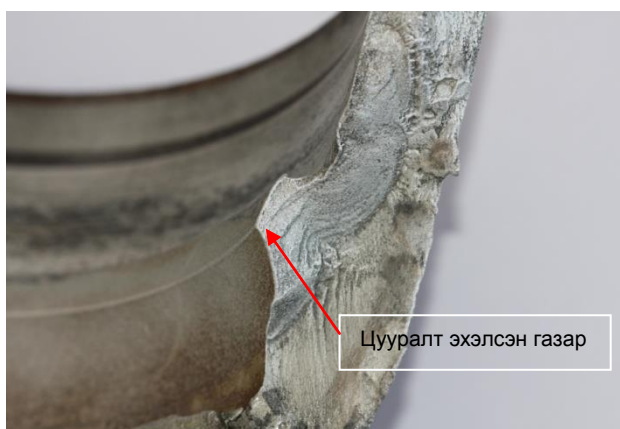
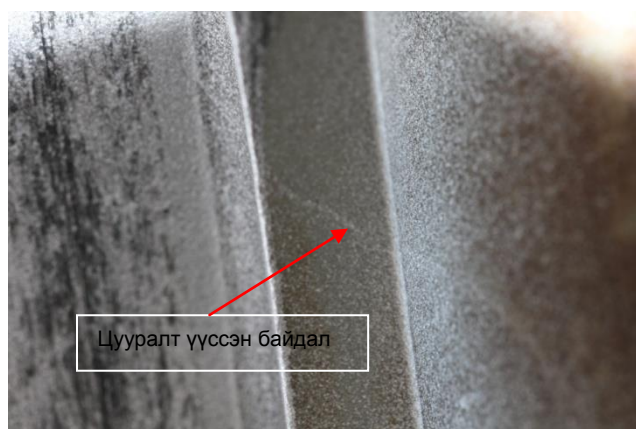
Эвдрэлд орсон дугуйны дотор талын голны холхивч суух хэсэгт цууралт үүссэн байна.

9.1.1. B737-800, EI-CXV агаарын хөлгийн P/N 2612311-1, S/N B8089 дугаартай дугуйны гол хагарч гэмтсэн нь удаан хугацаанд өндөр ачаалалд ашиглагдан, металлийн ядаргаанд орж дугуйн голын хүзүүнд цууралт үүссэнээс шалтгаалсан байна.

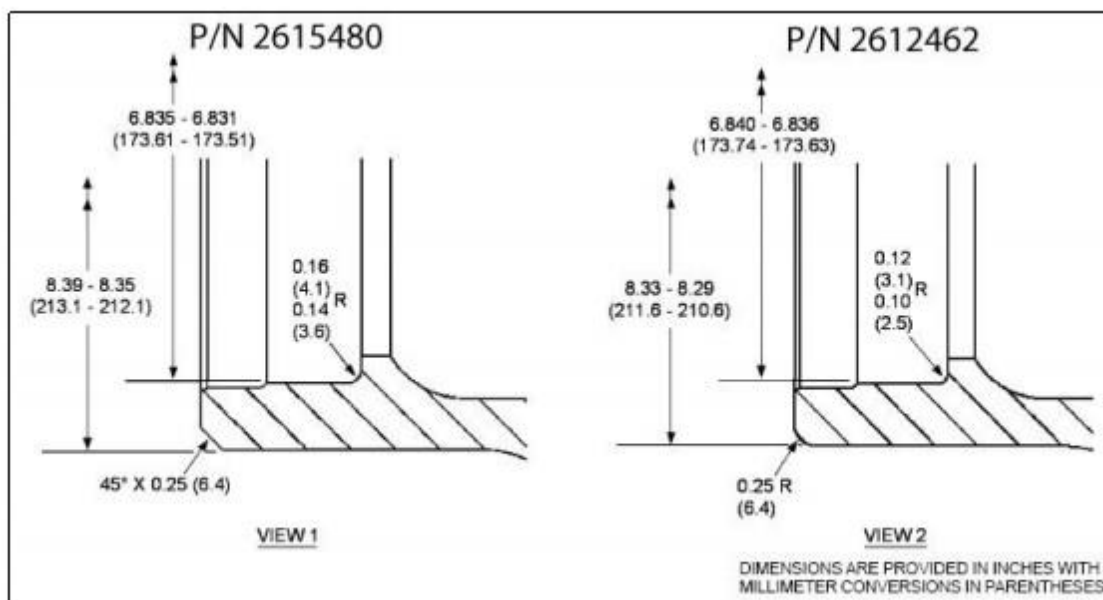
Honeywell-ийн үйлдвэрлэгч 2005 оноос B737-800 агаарын хөлгийн P/N 2612311, S/N B8089 дугаартай дугуйнуудын голын хүзүүвчний холхивчны суурийн налуу өнцөгийн радиусийг багасгаж өөрчлөлт хийсэн байна. Энэ өөрчлөлтөөс шалтгаалан дугуйны гол удаан хугацааны ачаалал даахгүй цууралт гарч байжээ.

Үйлдвэрлэгчээс энэ дутагдлыг арилгах зорилгоор үзлэг хийх Бюллетень гаргасан боловч дутагдал бүрэн засах нөхцөл болоогүй удаа дараа дутагдал гарсаар байсан байна.

Үйлдвэрлэгч уг дугуйнд 2009 онд дахин өөрчлөлт хийн дугуйны голны хүзүүвчний холхивчны суурийн налуу өнцгийн радиусийг буцаан томсгож дутагдлыг арилгах нөхцлийг бүрдүүлсэн байна.
