АГААРЫН ХӨЛГИЙН ЗӨРЧЛИЙГ ШИНЖЛЭН ШАЛГАСАН ТАЙЛАН

ОМ136 АЯЛЛЫН В737-800, ЕI-СХV АГААРЫН
ХӨЛГИЙН БУУЛТЫН ҮЕД БАРУУН ҮНДСЭН ДУГУЙНД
ГЭМТЭЛ ГАРСАН ТОХИОЛДЛЫН ТУХАЙ

2013 оны 03 сарын 24

НИСЛЭГ ТЕХНИКИЙН ОСОЛ, ЗӨРЧЛИЙГ ШИНЖЛЭН ШАЛГАХ АЛБА
ЗАМ, ТЭЭВРИЙН ЯАМ

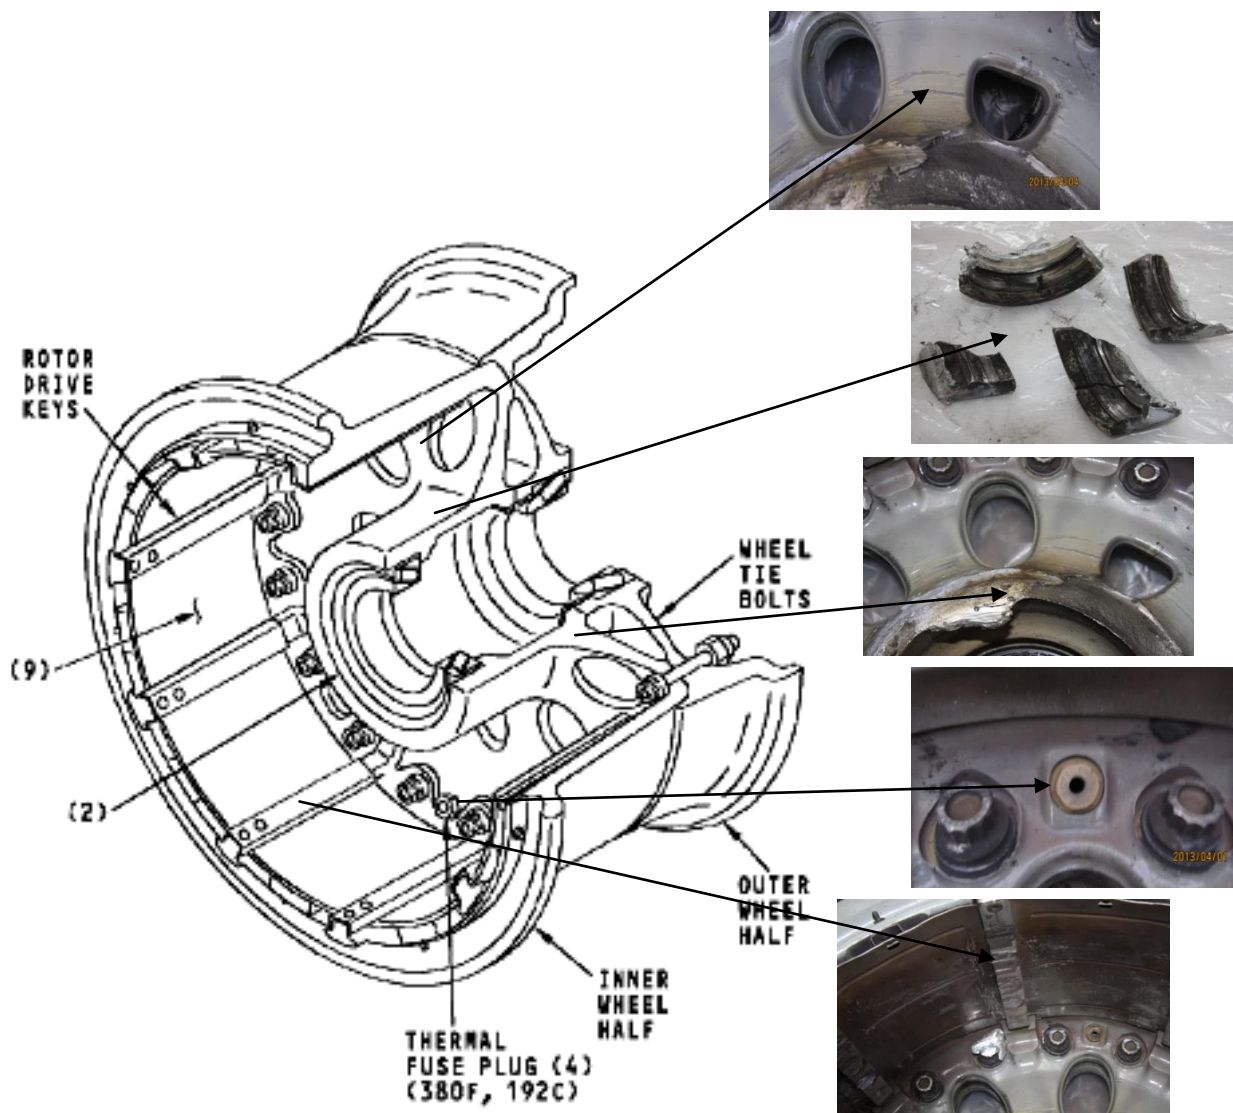
Мөн үзлэгээр дугуйны үндсэн хэсэг /wheel hub/-ын дотор талын их бие болон дискний чиглүүлэгч дээр зураас халцархайнууд их үүссэн, дугуйны гол тулгуур хэсэг хагарч бутарсан, 4 ширхэг дулааны мэдрэгч /thermal fuse/-ийн хоёр нь бүрэн нээгдсэн байна.
