Н125(AS350 В3), JU6888 НИСДЭГ ТЭРЭГНИЙ
ХЭЭРИЙН БУУЛТ ҮЙЛДЭХ ҮЕД
ОСОЛДСОН

Н125(AS350 В3), JU6888 ACCIDENT
“FORCED LANDING”
MONGOLIA
25 Sep.2022

FINAL REPORT OF ACCIDENT INVESTIGATION

Тайлангийн дугаар/Report No: A.2025.01.16.

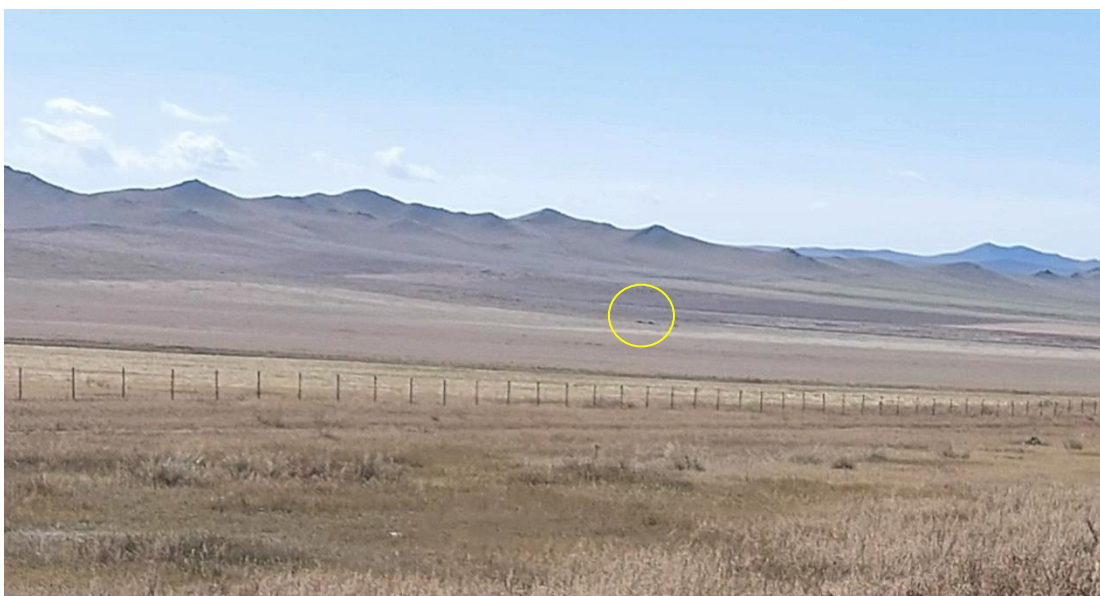
Ослын газарт үзлэг хийхэд урьдчилсан байдлаар агаарын хөлөг газарт хүрэх үед бүтэн эргэж нисэж ирсэн чиглэлд харсан, даах сэнсний алганы хэсгүүд салж 15 м орчимд шидэгдсэн, сүүлний сэнс хэвийн байдалтай, их бие ихээхэн эвдрэлтэй байсан. Ослын газарт тос болон түлш их хэмжээгээр асгарсан байв.

Зураг 1. Хээрийн буулт үйлдсэн газрын ерөнхий байдал.

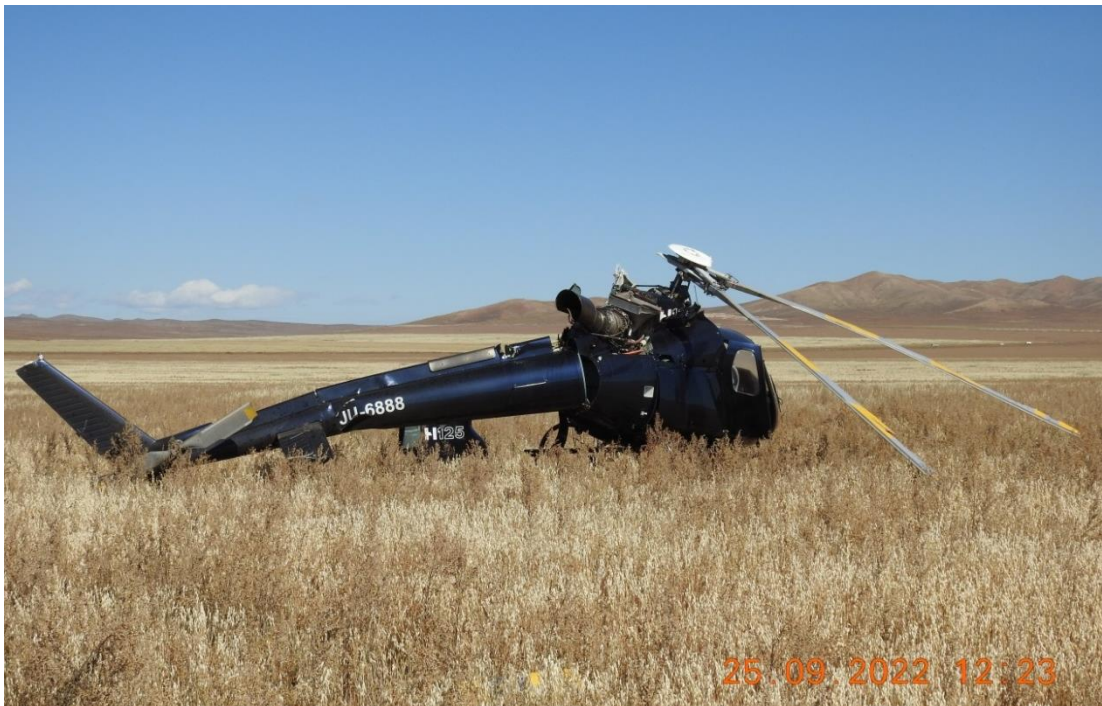
Зураг 2. Нисдэг тэрэг осолдсон байдал

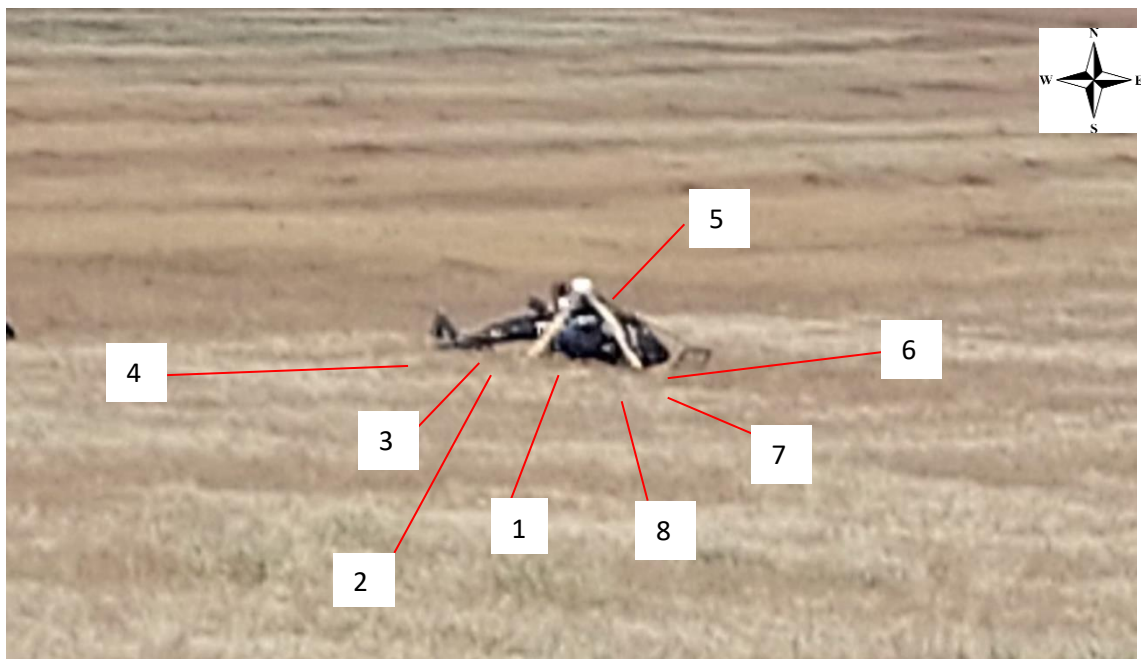
Зураг 3. Салж унасан эд ангийн тархалт

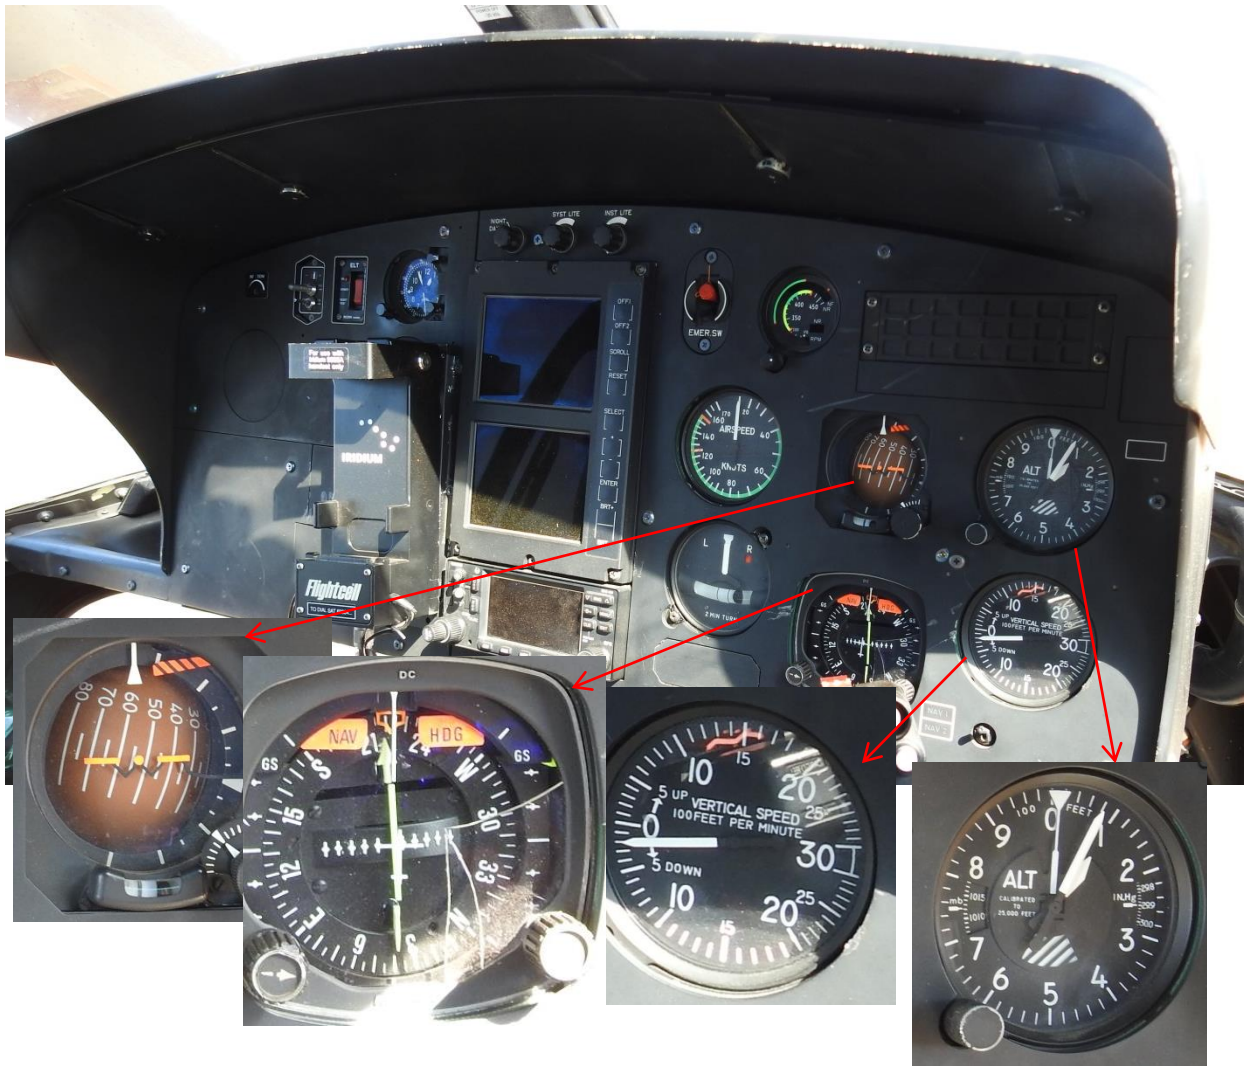
Зураг 12. Бүхээгийн хэрэглэлийн самбар дахь байдал

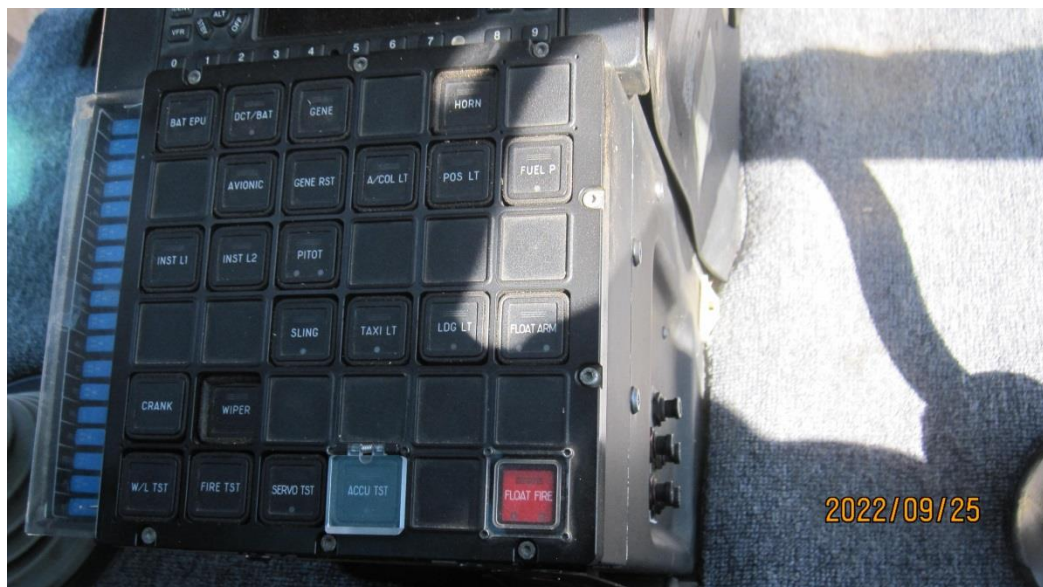
Зураг 13. Системийн хяналтын төв/systems control console/

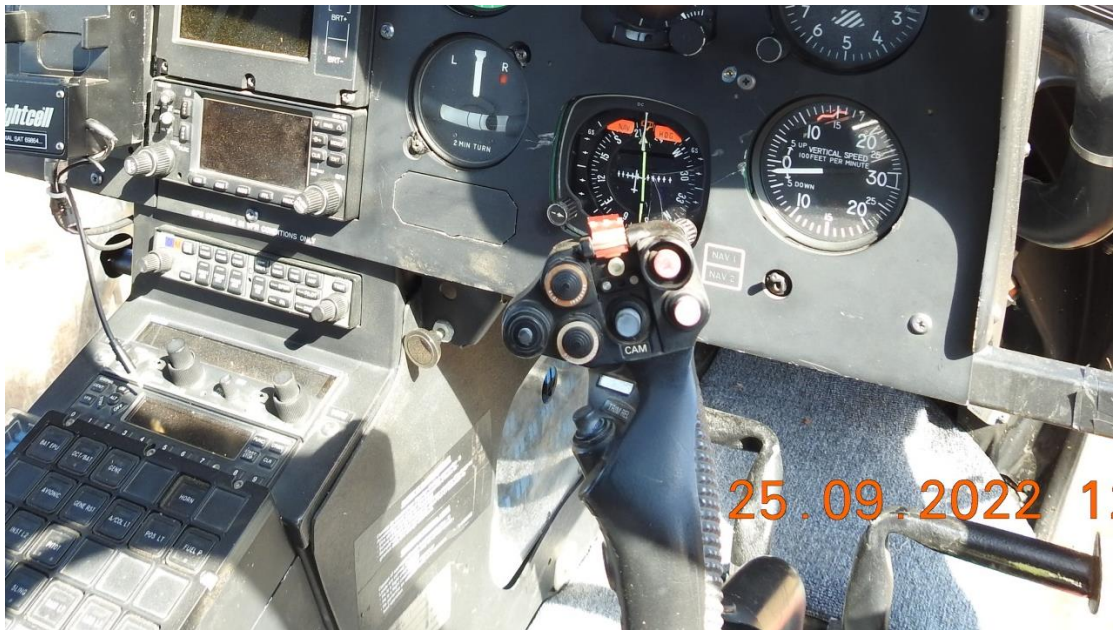
Зураг 14 Удирдлагын бариулын байдал/grip controls/

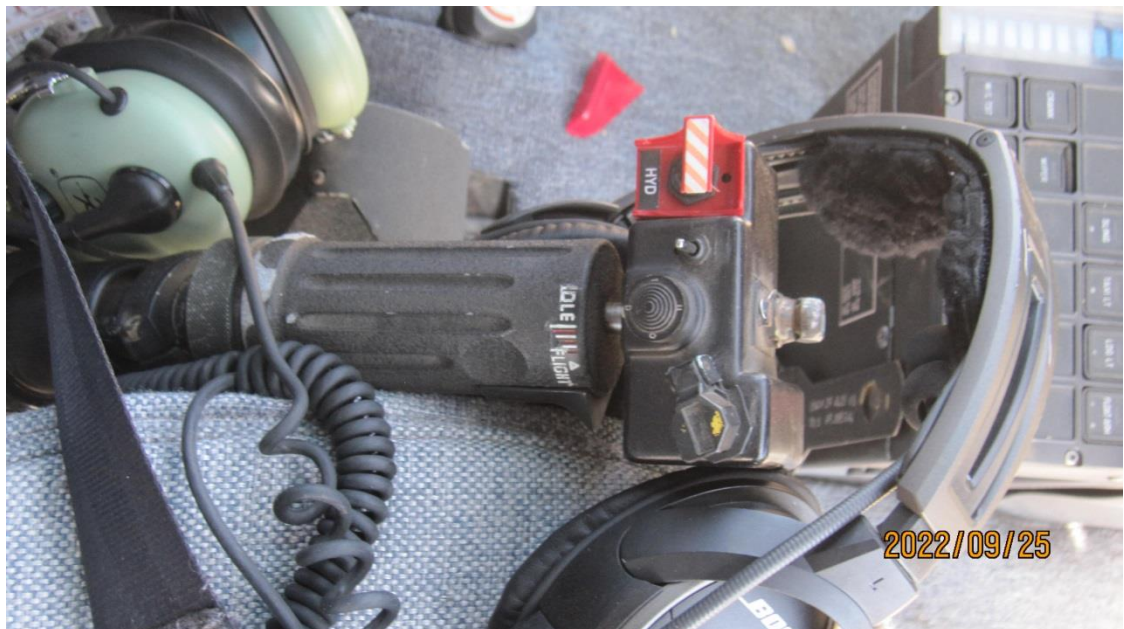
Зураг 15. collective lever /twist grip/

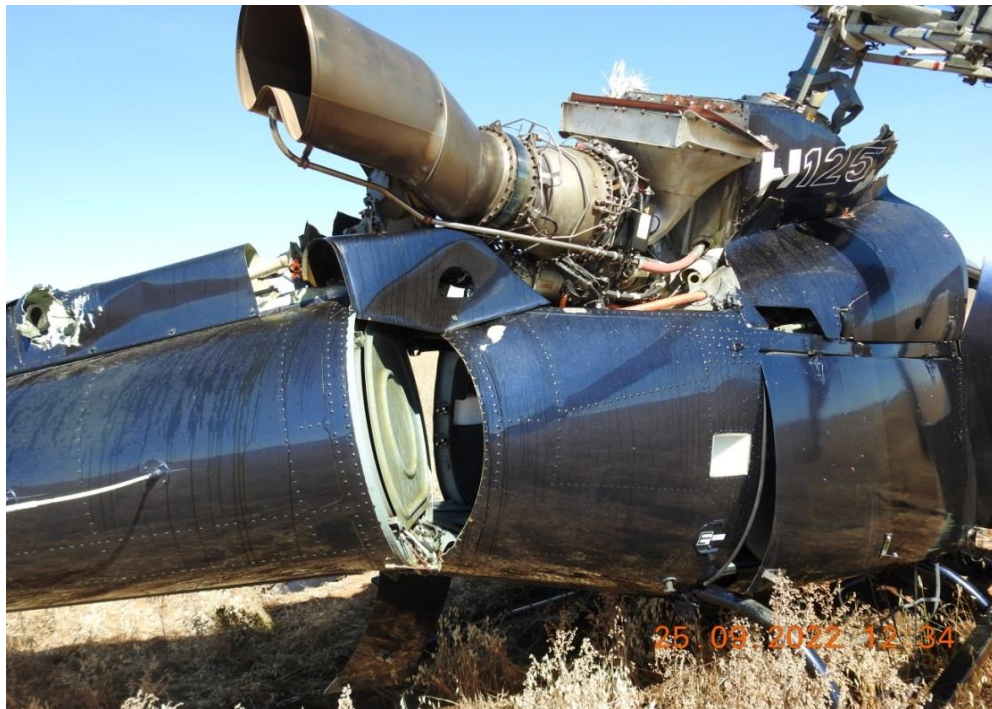
Зураг 16. их бие, сүүлний хэсэг салсан байдал

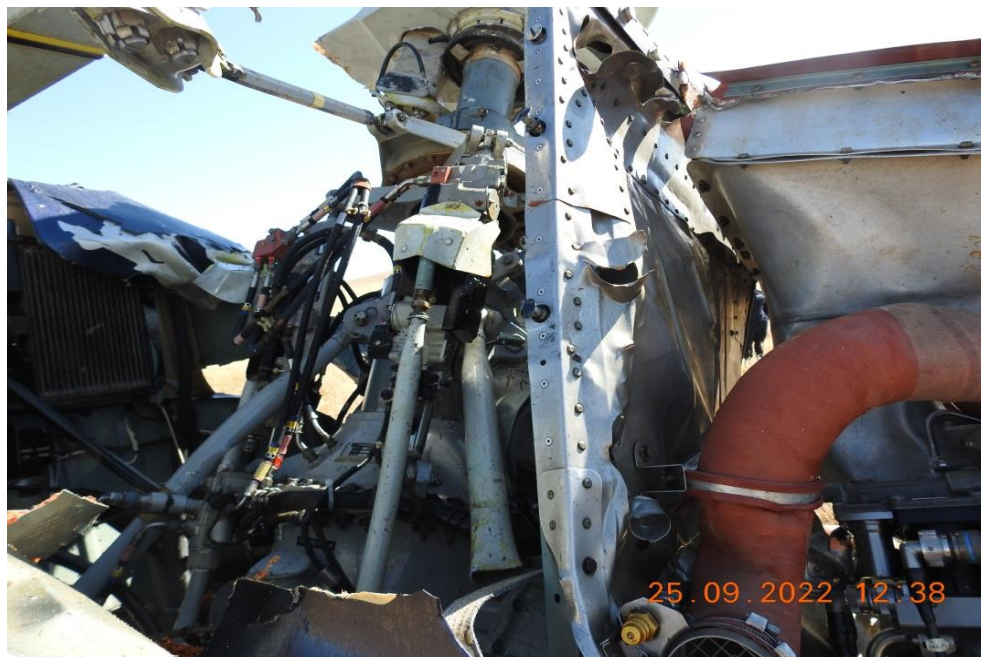
Зураг 17. Үндсэн роторын бэхэлгээнүүд салж цөмөрсөн

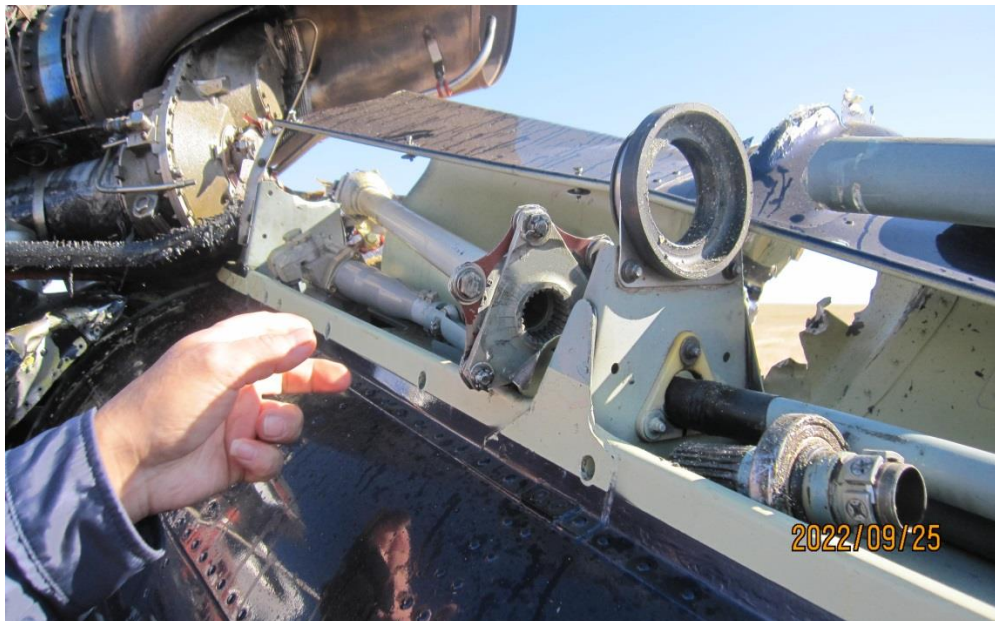
Зураг 18. Сүүлний роторын дамжуулгын хэсэг салж эвдэрсэн

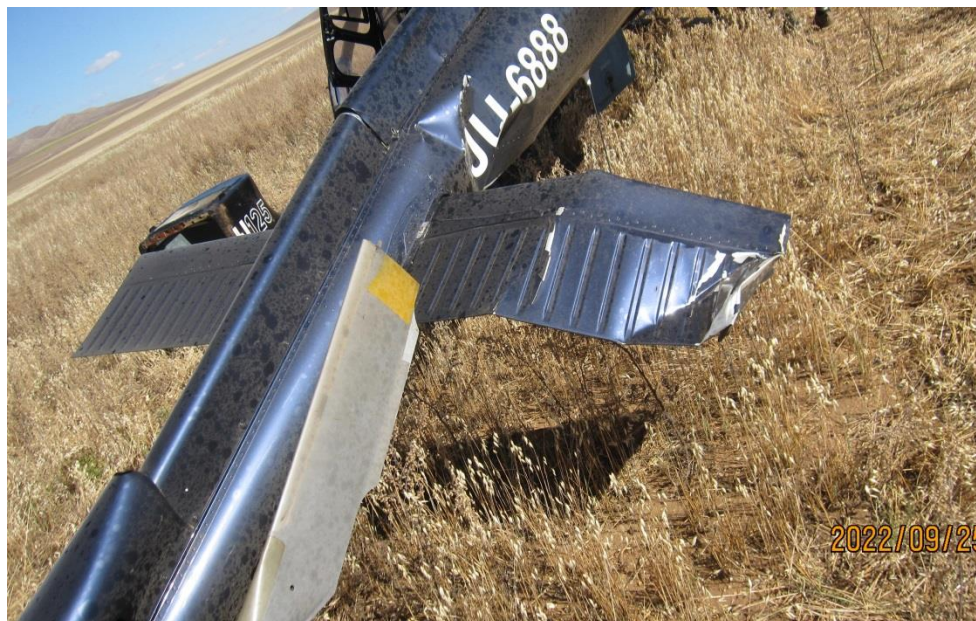
Зураг 19. Баруун стабилизатор эвдэрсэн

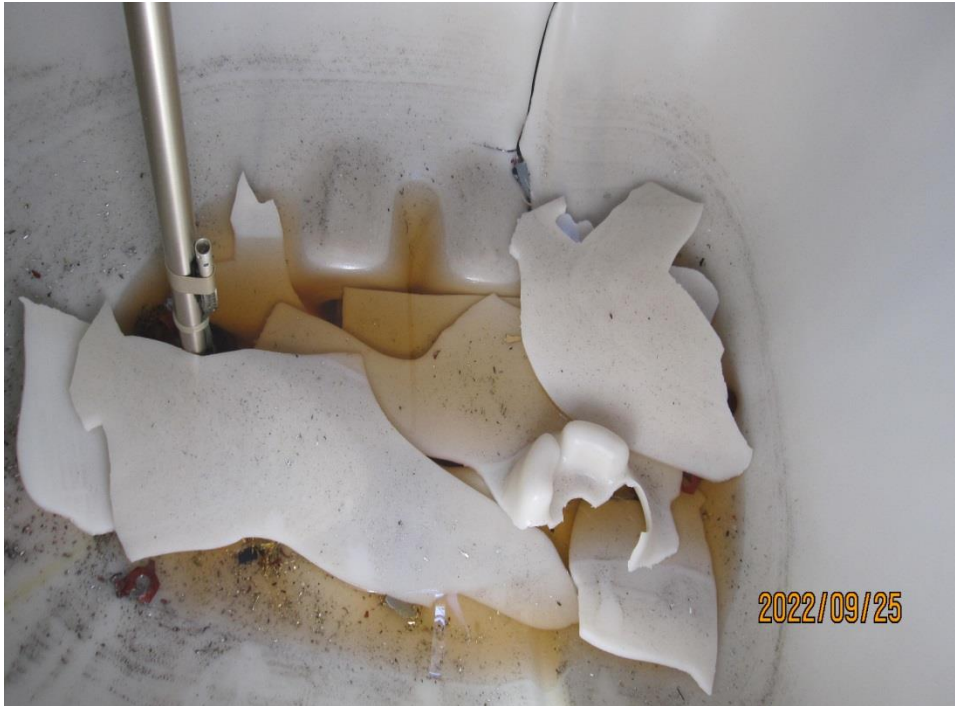
Зураг 20. Түлшний савны эвдрэл

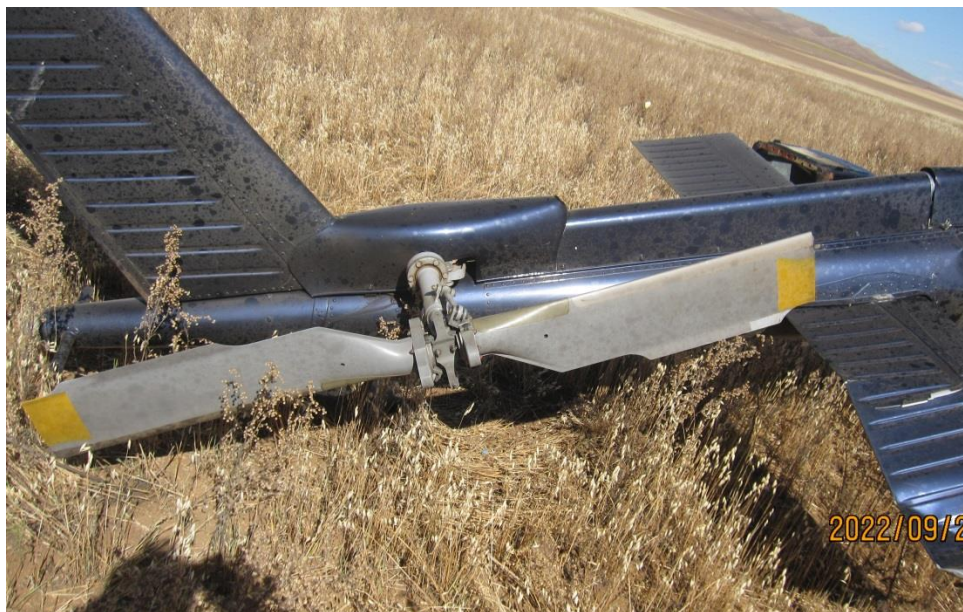
Зураг 21. Сүүлний сэнсний байдал

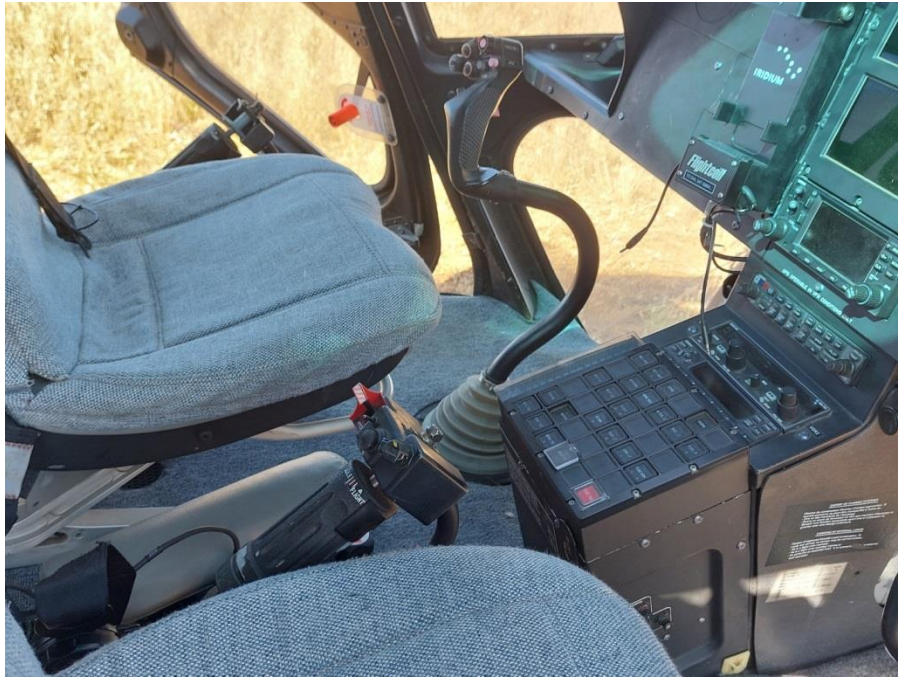
Зураг 26. Нисгэгчийн зүүн суудал

Нислэгийн заавар /Flight Manual/-ийн SUP.21. 2 Limitation хэсэгтнисгэгчийн зүүн суудалд зорчигчийн суудал суурилуулах бол нисгэгчийн хос жолоо удирдлагыг салгаж авсан байх ёстой/Dual controls(optional) shall be removed to install the **two-passenger seat**/. Агаарын хөлгийн зүүн талын нисгэгчийн суудалд суусан зорчигч жолоо удирдлагаар хангагдсан нь Нислэгийн зааврын заалтыг хэрэгжүүлээгүй ба нислэгийн аюулгүй байдал зөрчигдсөн байна. Ослын газарт зорчигч болон нисгэгч байгаагүй ослын газрыг орхиж явсан. Жингийн тооцоонд ачаа тэмдэглэгдсэн боловч агаарын хөлгийн ачаа байрлах хэсэгт ямарч ачаагүй байв.

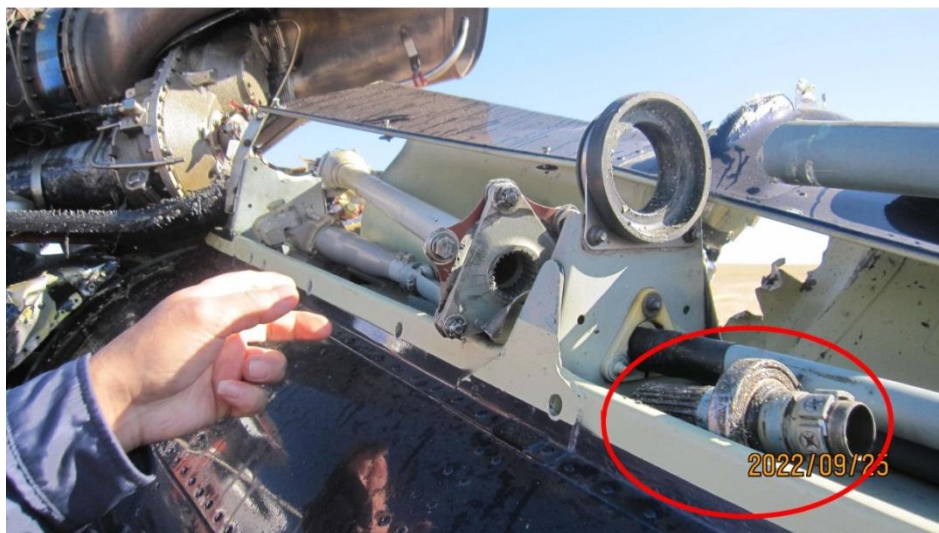
Зураг 28. Уян холбоос/flex coupling/ болон дамжуулах гол/drive shaft/-ны холбогчийн байдал

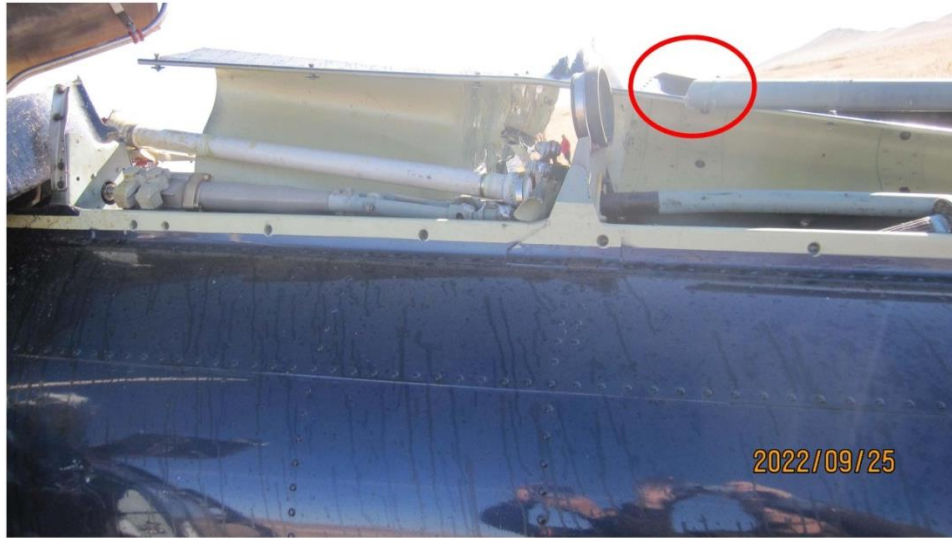
Зураг 29. Дамжуулах гол/drive shaft/-ны байдал

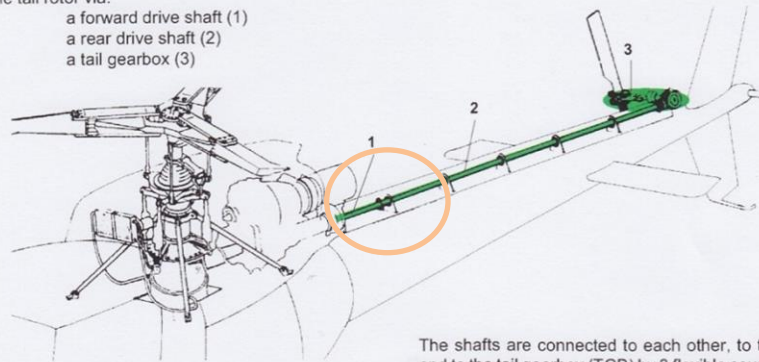
Зураг 30. Сүүлний сэнсний дамжуулага/шар тойрогт эвдэрсэн хэсэг/

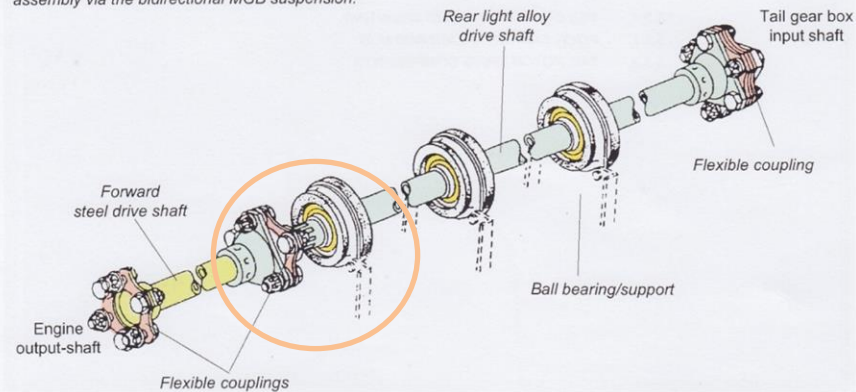
Зураг 31. Сүүлний сэнсний дамжуулага/шар тойрогт эвдэрсэн хэсэг/

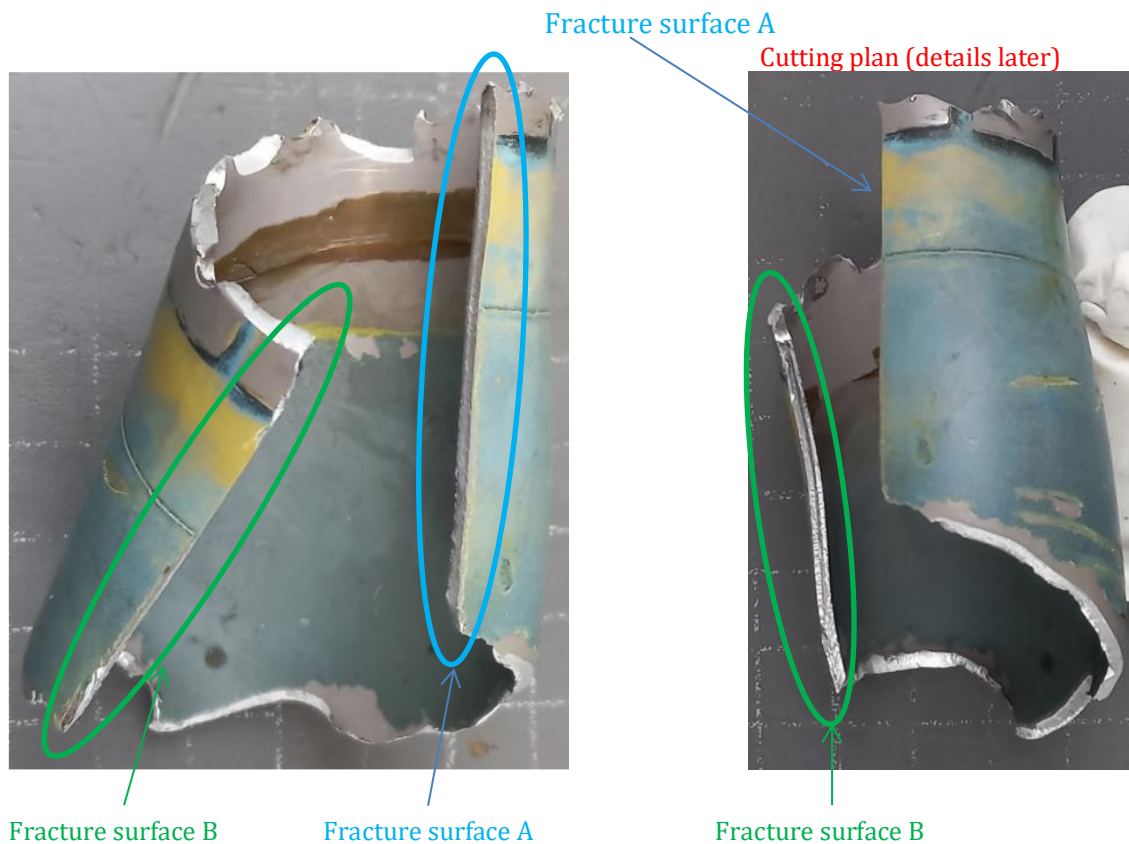
PHOTO 4 : 2022-1031-2
Longitudinal crack is approximately 45 mm long.

Longitudinal crack (named fracture surface A / antagonist fracture surface named B on part 2022-1031-2).

- Crack is approximately 45mm long. Fracture surface is heavily smeared and slightly oxidized. Despite several cleanings, examination carried out did not permit to determine clearly the failure mode. At approximately 8mm and 22mm from the rivet hole, some dimples are visible.
- A crack with a very small length aligned with the position of this longitudinal crack is observed on part 2022-1031-3. After opening, dimples and smearing are as well visible on this fracture surface.
- On external and internal diameters, very close to fracture surface, the chromic acid anodized layer (CAA) is cracked with a parallel pattern. Other areas were observed and did not provide evidence of this pattern.

- Micrographic observations after etching were carried out perpendicular and parallel to the fracture surface. Small areas of grain flow distortion and indications similar to overlap are observed.

Regarding similarities observed between longitudinal crack on the transmission shaft and the specimen tested in alternate torsion loads, it is likely that the longitudinal crack on the transmission shaft is caused by alternate fatigue torsion loads.

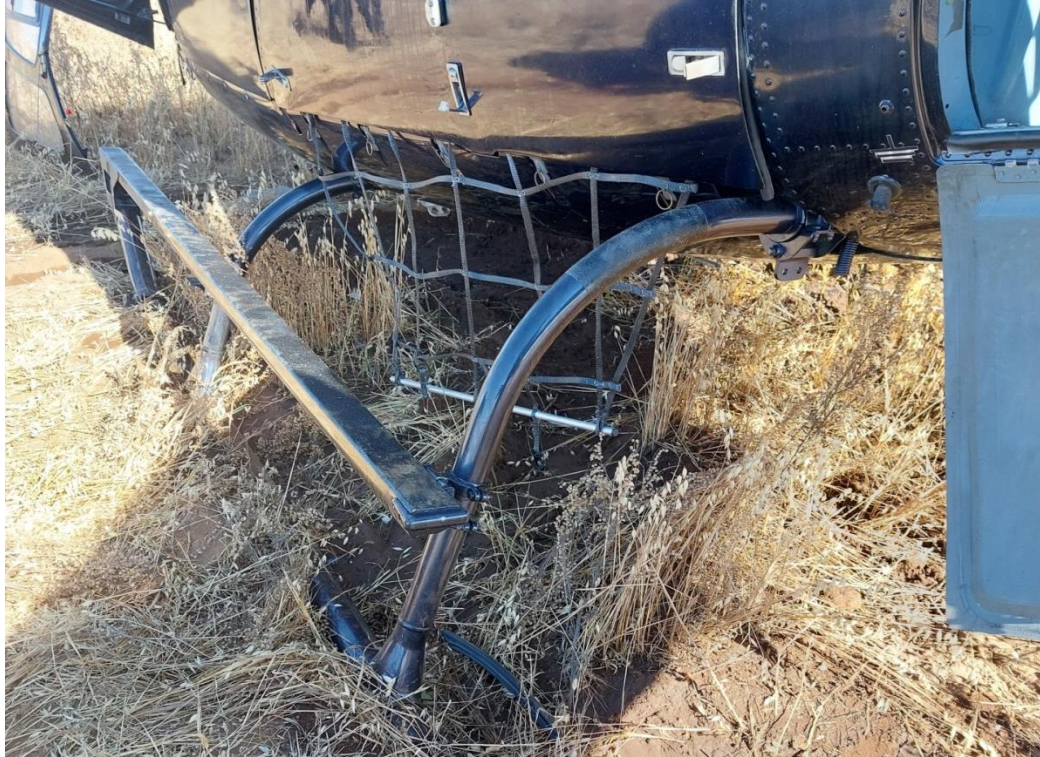
Осол болсон газар нь тариан талбайн зөөлөн хөрс/шороо/-тэй ба нисдэг тэрэг гүйлттэй суусан ул мөр, байдал уг талбайд илрээгүй. Нисдэг тэрэгний хөл ангид эвдрэл гэмтэл болон ихээхэн өөрчлөлт ороогүй байгаа нь босоо хурд тиймч их биш байгааг илтгэж байна.

Зураг 32. Зүүн талын дулгуураар/SKY/

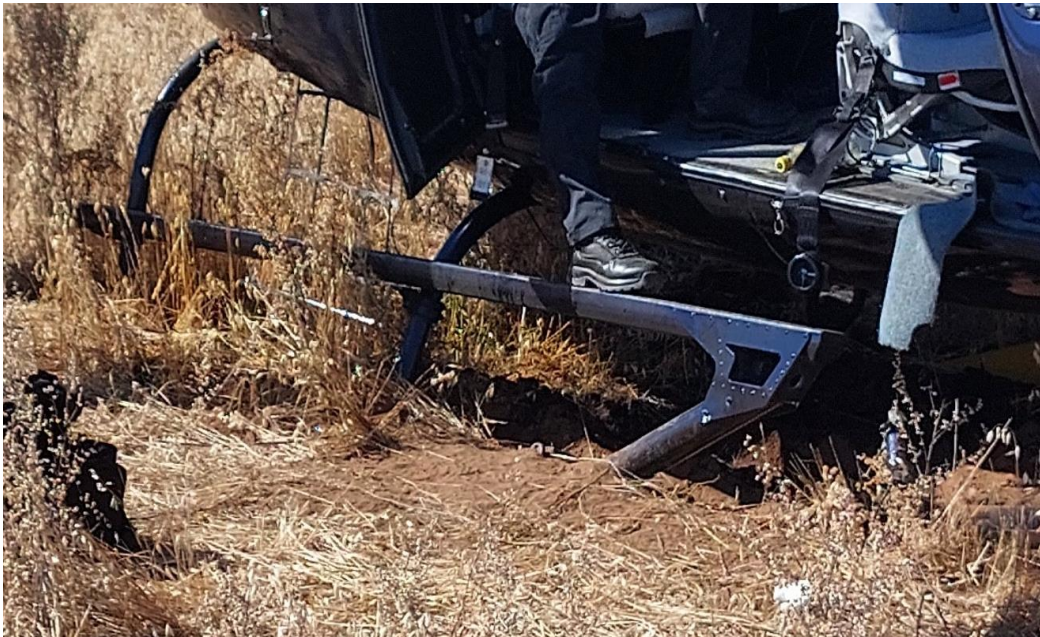
Зураг 33. Баруун талын дулгуураар/SKY/

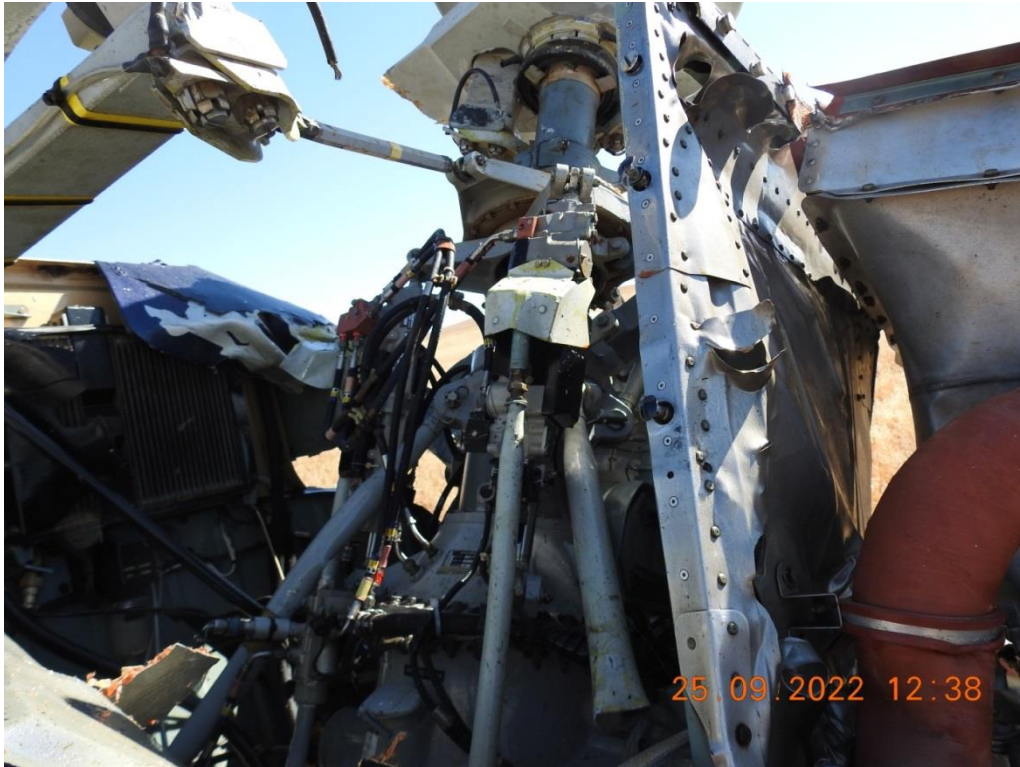
Нисдэг тэрэг газарт хүрэх үед ихээхэн хазайлттай байснаас даах сэнс газарт цохигдсон хүчнээс, даах сэнсний болон үндсэн редуктор /MGB/-ийн хүчлэх бэхэлгээнүүд ихээхэн хэмжээгээр эвдэрсэн байна.

Зураг 34. редуктор болон даах сэнсны хүчлэх бэхэлгээнүүдийн эвдэрсэн байдал

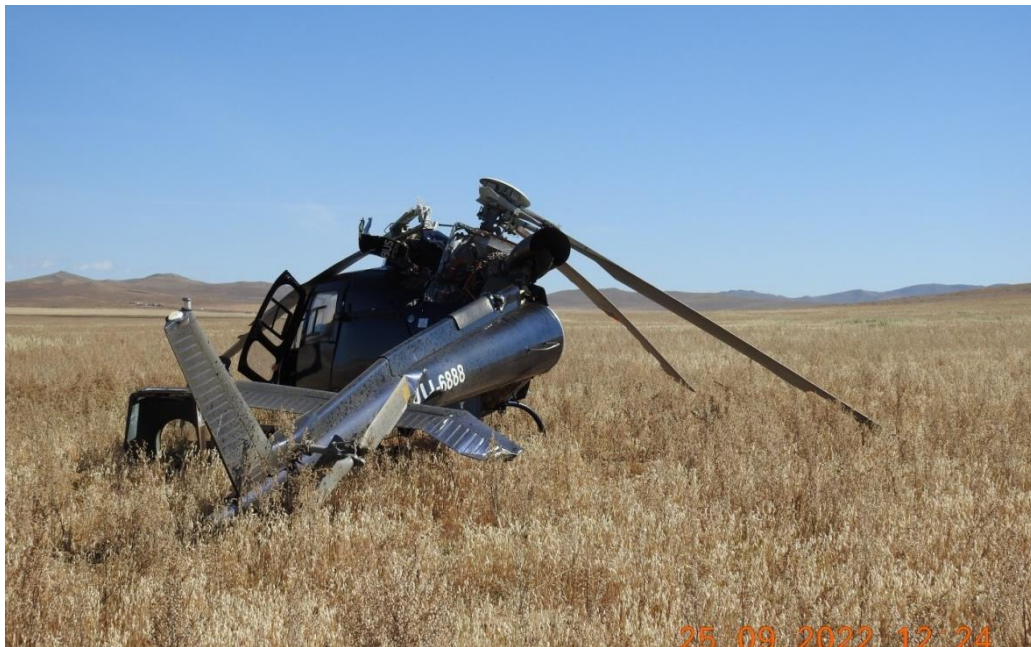
Нисдэг тэрэг зүүн эргэлттэй газардсан хүчний нөлөөллөөс сүүлний балк зүүн талруугаа хугаралт үүссэн байгаа нь нисгэгч эргэлтийг зогсоох боломжгүй болж удирдлагын хяналтаа алдсан байна.

Зураг 35. Сүүлний балкны хугарсан байдал

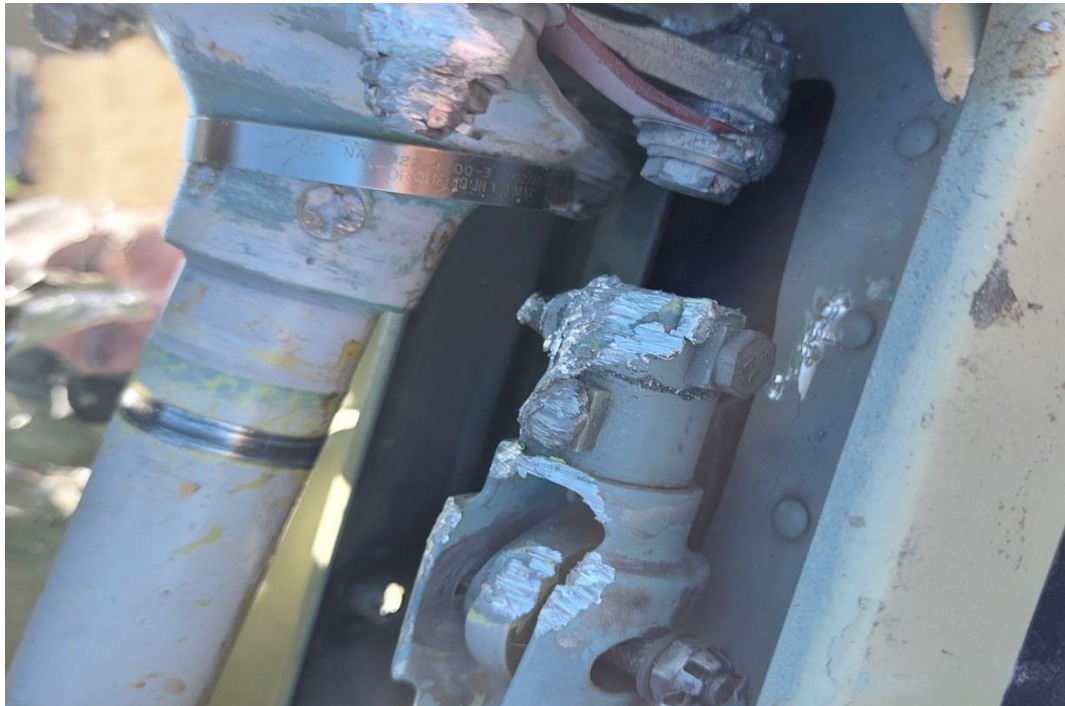
Сүүлний сэнсний дамжуулах эхний ган голны эвдрэлийн олон ул мөрний байдлаас үзэхэд ослын үед дамжуулах хүчний эргэлт байсныг харуулж байна.

Зураг 36. Ган голны эвдрэлийн дараах ул мөр

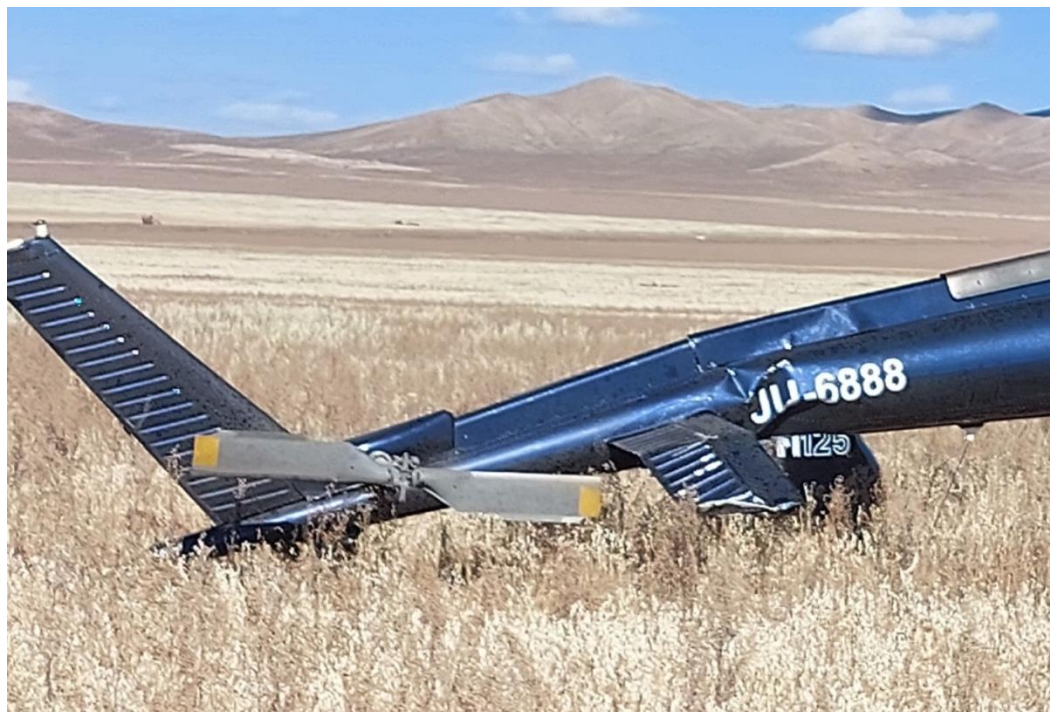
Сүүлний сэнсний алганд ямар нэгэн эвдрэл байхгүй байгаа нь сүүлний сэнс эргэлдэж газарт цохигдсон гэх байдал харагдахгүй байна.

Зураг 37. Сүүлний сэнсний байдал
