SAFARI VLA, JU9099 FORCED LANDING  
INCIDENT

MONGOLIA

16 JUN. 2024

FINAL REPORT OF  
INCIDENT INVESTIGATION

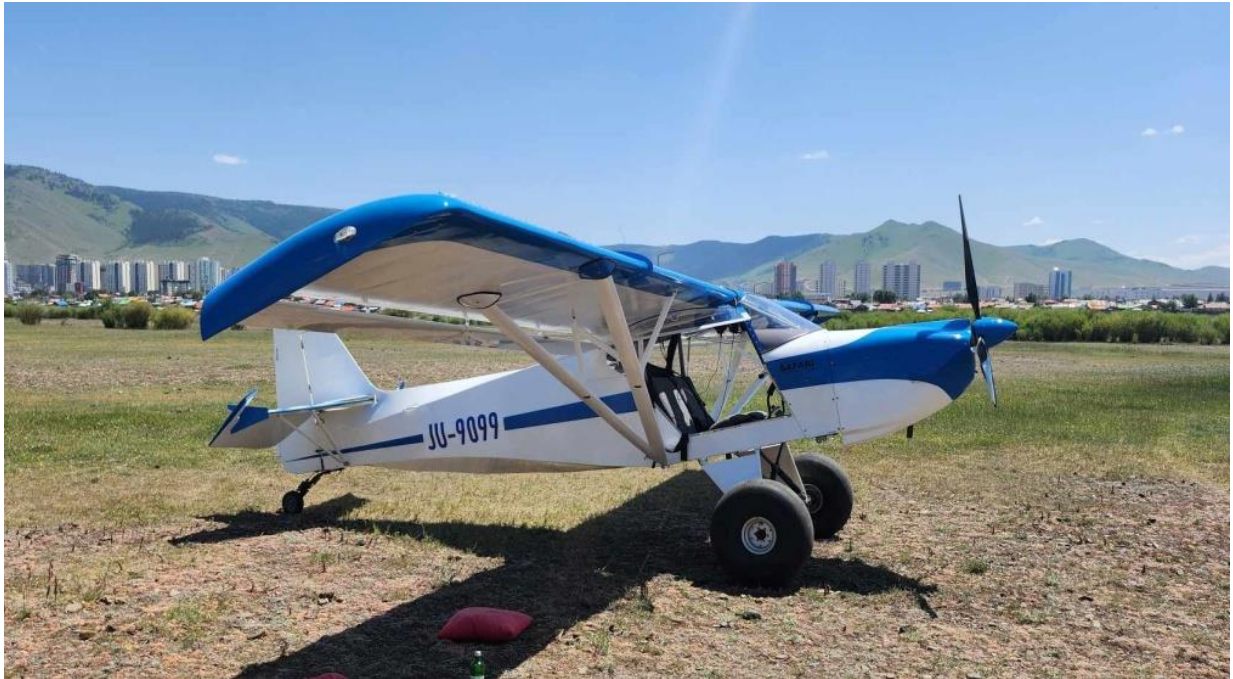
Хээрийн буулт үйлдсэн газарт SAFARI VLA, JU-9099 агаарын хөлгийн байдалд үзлэг хийхэд их бие, хөл анги, удирдлагын систем болон бусад тоноглолууд нь гадна үзлэгээр ямарваа нэгэн эвдрэл гэмтэл илрээгүй, хөдөлгүүр түүний гадна хэсгүүд хэвийн байдалтай харин турбины гарах хэсэгт утааны хар мөр гарсан, түлшний үлдэгдэл хангалттай байсан байна.

Зураг 2. Агаарын хөлгийн ерөнхий байдал

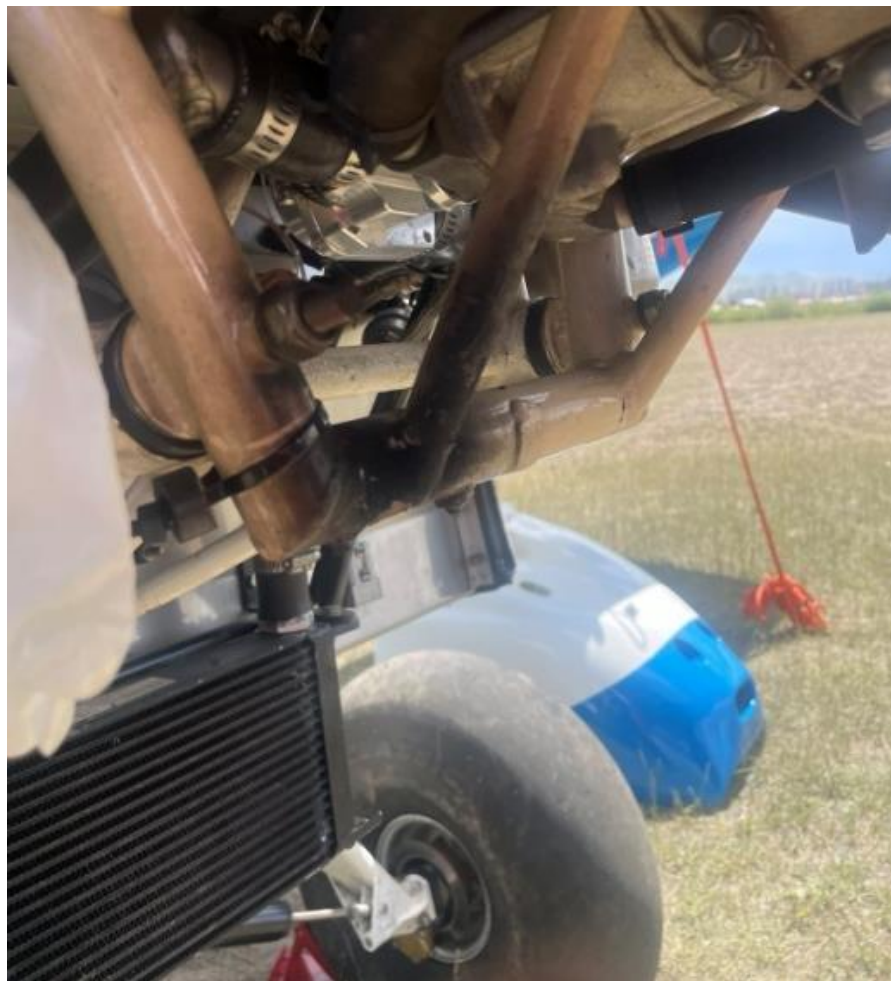
Зураг 3. Утааны хар мөр гарсан байдал

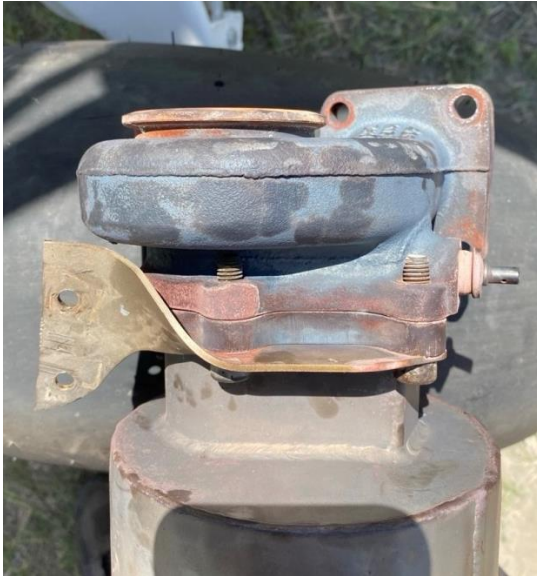
Тус компанийн ажилтан хээрийн буулт хийсэн газарт хөдөлгүүрт үзлэг хийхэд Турбо шахагч/turbocharger/-ийн турбины оролтын/turbine inlet/ залгааны орчимд утааны хар мөр тод харагдаж байсан тул turbocharger-ийн турбины оролтын холбоосыг задалж үзлэг хийхэд металл жийргэвчний нэг боолтны хэсгээр цууралттай, уг боолтны хэсэгт жийргэвч турбины гадна гэр/turbine housing/-тэй бэхлэгдсэн хэсэг наалт байхгүй болсон байв.

Зураг 4. турбины гадна гэр/turbine housing/

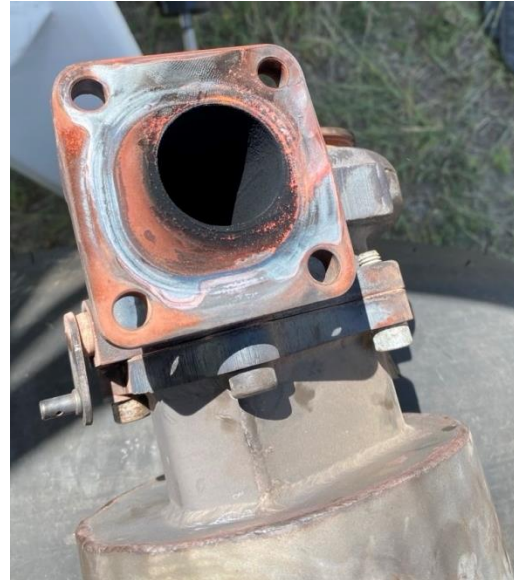
Зураг 5. турбины гадна гэр/turbine housing/-ний оролтын бэхэлгээний хэсэг

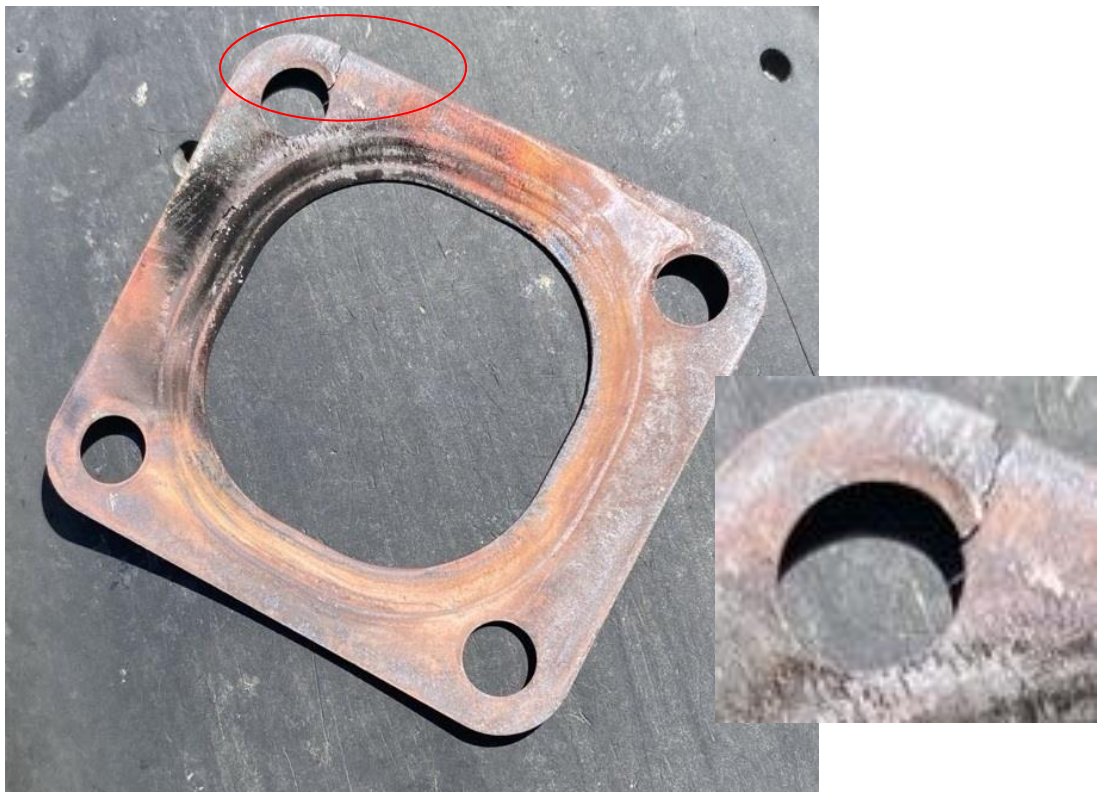
Зураг 6. Металл жийргэвчний нэг боолтны хэсэгт цууралттай, тэр хэсгээр утааны тортогтой байна.

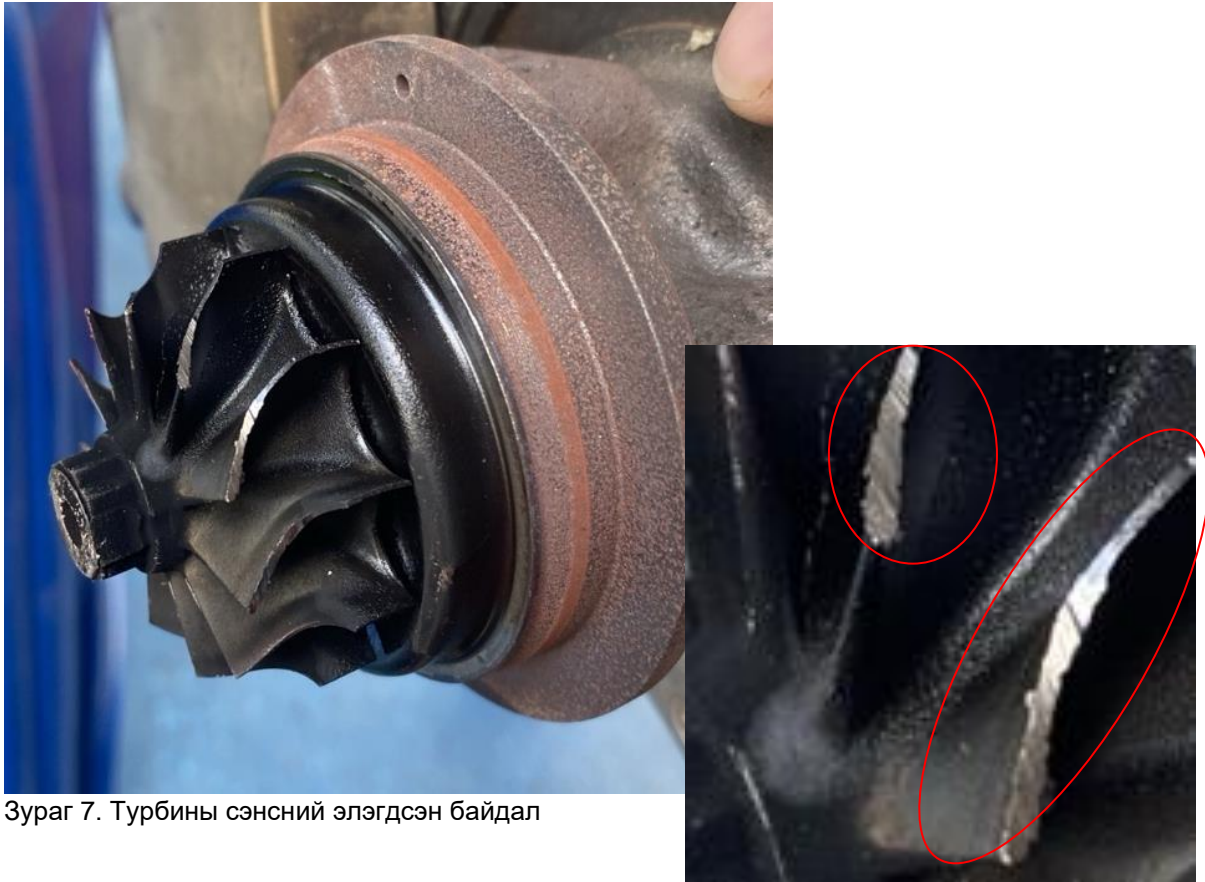
Турбины сэнс/turbine impeller/-ийн зарим хэсэг гадна талын гэрний хэсэгтэй хавирч шүргэснээс үүдэлтэй байж болох элэгдэлт үүссэн байна.

Зураг 7. Турбины сэнсний элэгдсэн байдал

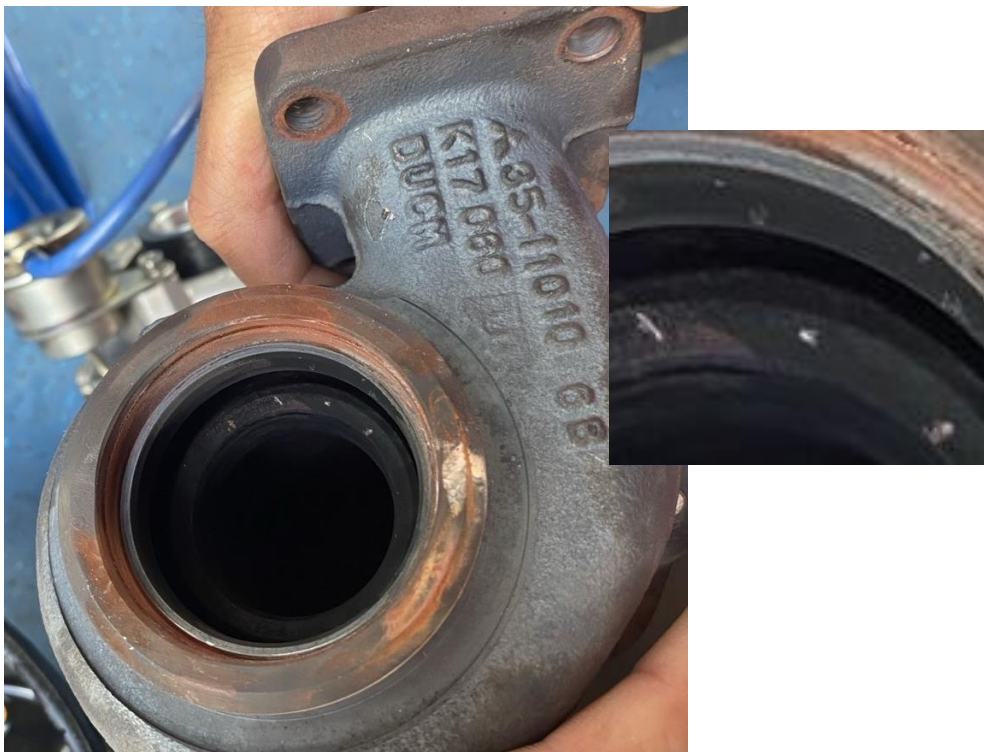
Зураг 8. Турбины гадна талын гэрний дотор үүссэн мөр

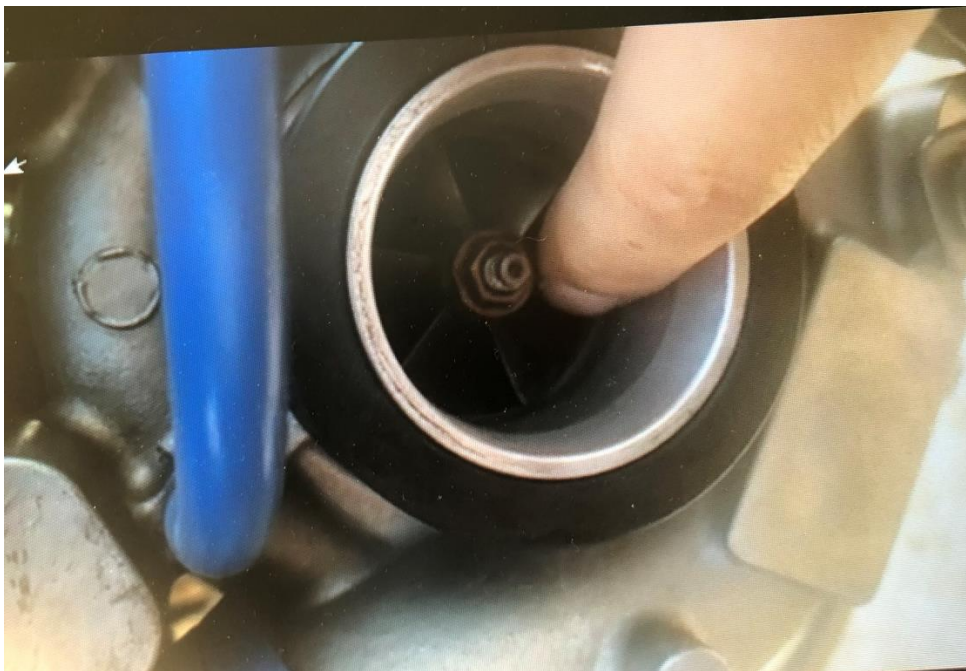
Тус компанийн ажилтан turbocharger-ийн компрессорын хэсгийг задалж компрессорын сэнс/compressor impeller/-ийг гараар эргүүлэхэд зууралттай, зарим хэсэгт гацах байдалтай байжээ.

Зураг 9. Компрессорын сэнсийг гараар эргүүлсэн байдал
