НИСЛЭГИЙН ХӨДӨЛГӨӨНИЙ АЖИГЛАЛТЫН УДИРДЛАГЫН  
AIRCON 2100 АВТОМАТЖУУЛСАН СИСТЕМ  
ДОГОЛДСОН ЗӨРЧИЛ

ЗӨРЧЛИЙГ ШИНЖЛЭН ШАЛГАСАН

ТАЙЛАН

НИСЛЭГ-ТЕХНИКИЙН ОСОЛ, ЗӨРЧЛИЙГ ШИНЖЛЭН ШАЛГАХ АЛБА

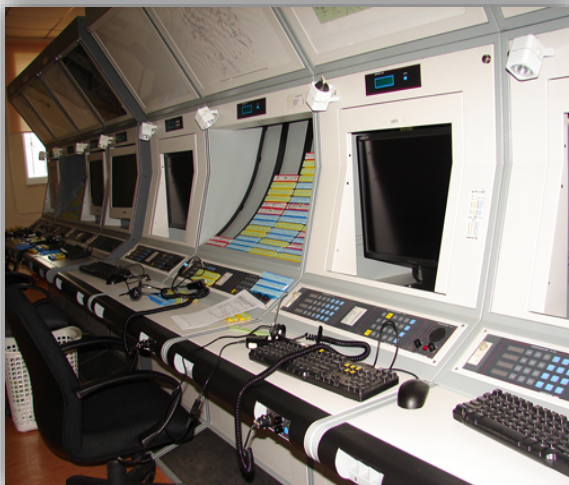
Зураг 5. Бүсийн НХУ-ын дадлагажуур

Бүсийн дадлагажуурын тоног төхөөрөмж Нислэгийн удирдагчдын сургалт дадлагад хэвийн ашиглагдаж байгаа боловч дараах хүндрэлүүд гардаг гэв. Үүнд.

- 1) Нислэгийн удирдагчийн ажлын байрны тоног төхөөрөмжтэй ижил биш;
- 2) Дадлагажуурын тоног төхөөрөмжийн хуучирч муудсан, эвдэрсэн эд анги, модулиудыг солих засварлах боломжгүй;
- 3) Дэлгэц дээрх нислэгийн хөдөлгөөний дүрслэл, дуу яриаг баримтжуулах хадгалах систем байхгүй;
- 4) Агаарын хөлгийн автомат хариулагчтай харилцан ажиллах гол үндсэн функцууд байхгүй;
- 5) ADS-B тоноглолтой агаарын хөлгийн тэмдэгтийг таних функц ажилладаггүй;
- 6) CPDLC болон AIDC технологиудтай уялдан ажиллах боломжгүй;
- 7) Ачаалалтай дасгалын үеэр гацдаж унтардаг, программаа дахин ачаалахад нилээн хугацаа шаарддаг зэрэг хүндрэлүүд гардаг байна.

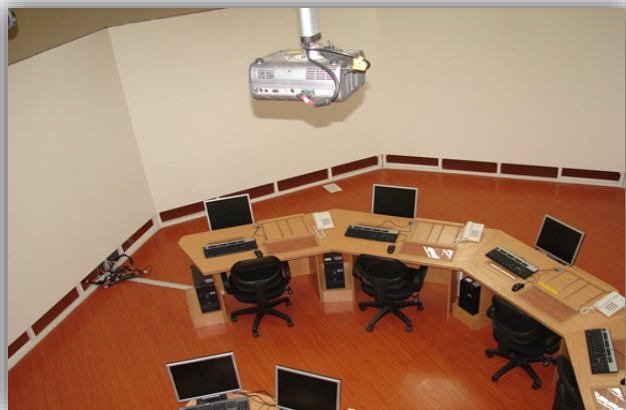
Зураг 6. Цамхагийн дадлагажуур

Цамхагийн дадлагажуурын тоног төхөөрөмж Нислэгийн удирдагчдын сургалт дадлагад хэвийн ашиглагдаж байгаа боловч дараах хүндрэлүүд гардаг гэв. Үүнд.

- 1) Тоног төхөөрөмж проекторын дүрслэл бүдэг;
- 2) Олон дасгал дараалан явагдахад халалт үүсч гацдаг, программаа дахин ачаалахад нилээн хугацаа шаарддаг;
- 3) Нэмэлт өөрчлөлт хийх боломжгүй;
- 4) Шинэ нисэх буудал ашиглалтанд орохтой холбоотой сургалт, дадлагыг явуулах боломжгүй, ойртолтын нислэгийн удирдагчийн сургалт, дадлагыг явуулахад нислэгийн журмууд давхцан харагддаг гэв.
