SHOCK ULTRA , JU8889 STALL AND LOSS  
of CONTROL, ACCIDENT  
MONGOLIA  
30 JUN. 2024

FINAL REPORT OF  
ACCIDENT INVESTIGATION  
11. NOV. 2024

**ЗАМ, ТЭЭВРИЙН ХӨГЖЛИЙН ЯАМ  
НИСЛЭГ-ТЕХНИКИЙН ОСОЛ, ЗӨРЧЛИЙГ ШИНЖЛЭН ШАЛГАХ АЛБА  
AIR ACCIDENT INVESTIGATION BUREAU,  
MINISTRY OF ROAD & TRANSPORT DEVELOPMENT OF MONGOLIA**

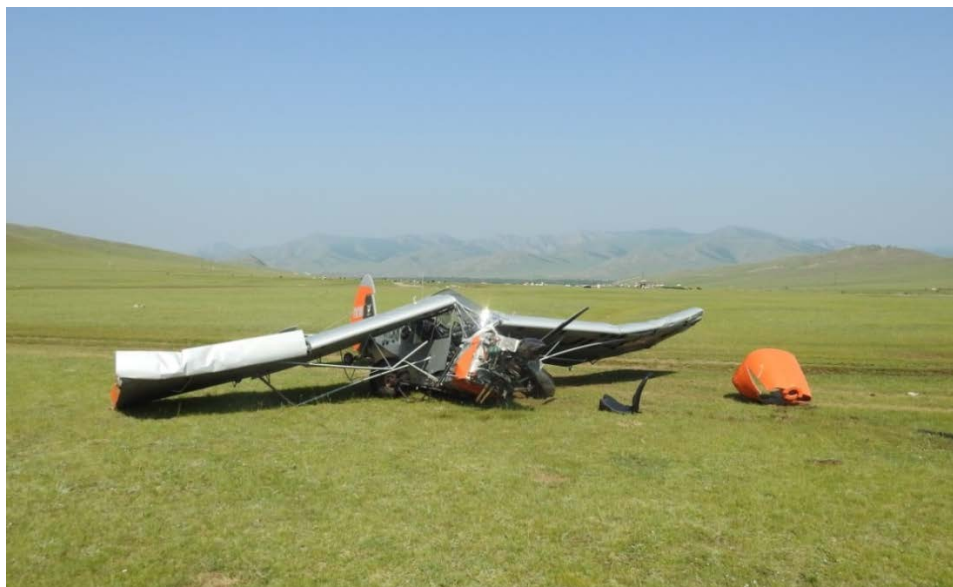
Зураг 1. Ослын ерөнхий байдал

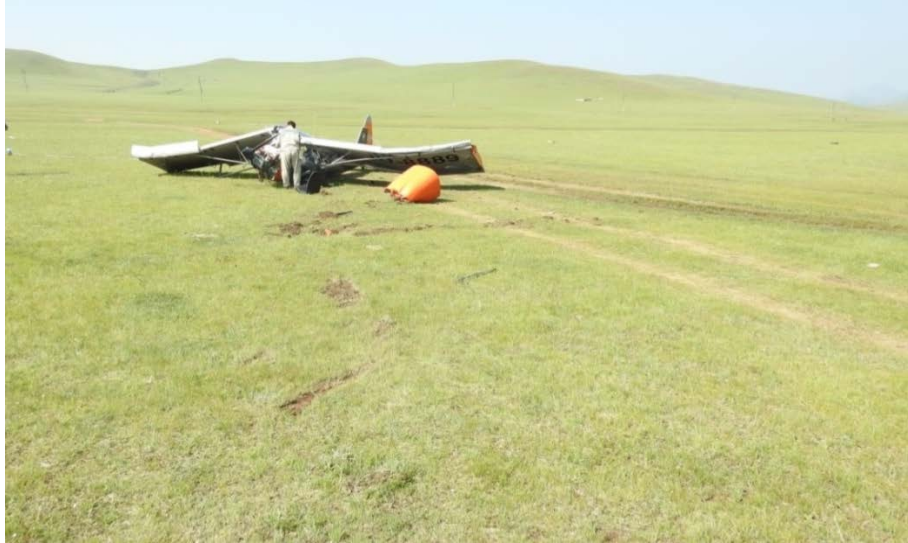
Зураг 2. Эвдэрсэн эд ангийн тархалтын байдал

Сэнсний хоёр алга нь хугарч шидэгдсэн ба тэдгээрийн нэг алга нь агаарын хөлгөөс зүүн хойд чиглэлд 4,5м-т, хоёр дахь алга нь 9,9м зайнд байна. Хугарсан сэнсний хэлтэрхий сэнс цохигдсон газраас 10,60м зайд буюу тархалтын эхний хэсэгт, хөдөлгүүрийн гадна бүрхүүл/fairing/ 4,4м зайд, соронзон луужин бэхэлгээнээсээ салж агаарын хөлгөөс 4м-ийн орчимд тус тус байна. Амортизаторын дээд хэсэг их биен дээрээ хугарч үлдсэн ба доод хэсэг нь хугарч агаарын хөлгийн их биенээс зүүн талд 4м орчим газарт үлдсэн, нисгэгчийн урд суудлыг нисэх багийг аврах ажиллагааны нүүлгэн шилжүүлэх явцад 2.6 м-т салгаж тавьсан байв.

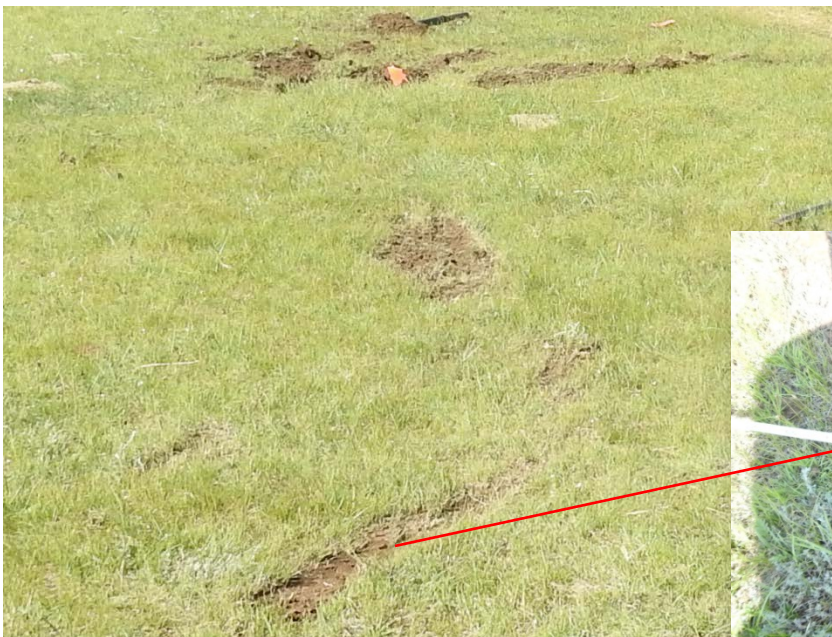
Зураг 3. Ослын газар дах ул мөрийн байдал

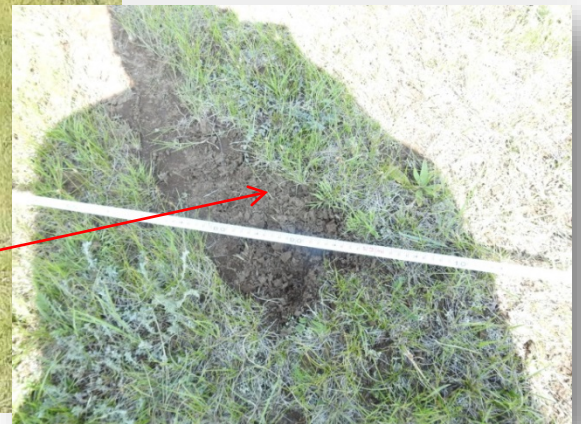
Зураг 4. Анх газарт хүрсэн мөр. Агаарын хөлгийн унасан газраас зүүн урд талд 12,8 м-т байна.

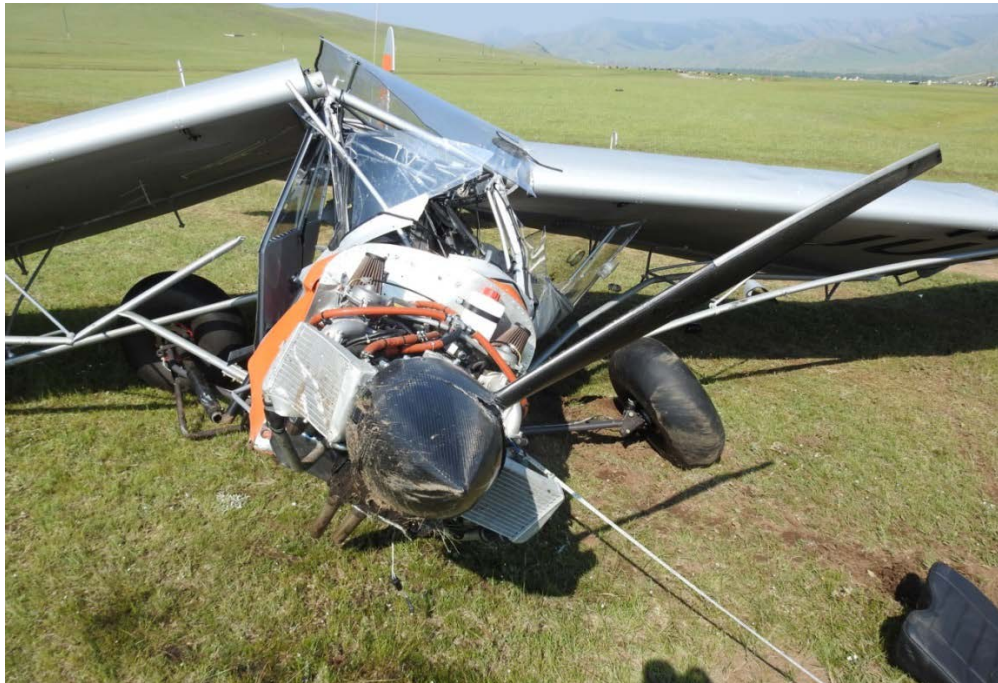
Зураг 5. Эвдрэлийн ерөнхий байдал:

Сэнсний голын бэхэлгээний салхи зүсэгч бүрхүүл/cowl/-ийн баруун тал зурагдсан, хар өнгийн хамгаалалтын будаг ховхорсон, олон тооны зураас газрын хөрс, шавар болсон, сэнсний 2 ширхэг алга байхгүй, нэг алга үлдсэн, баруун далавч их бие-д бэхлэгдсэн хэсэг дээш цохигдож овойсон, баруун урд дугуй түүний бэхэлгээ болон амартизатор хугарч хойшоогоо цохигдсон, зүүн урд дугуй түүний бэхэлгээнүүд босоо цохилтноос хугарч эвдэрсэн байдалтай байна.

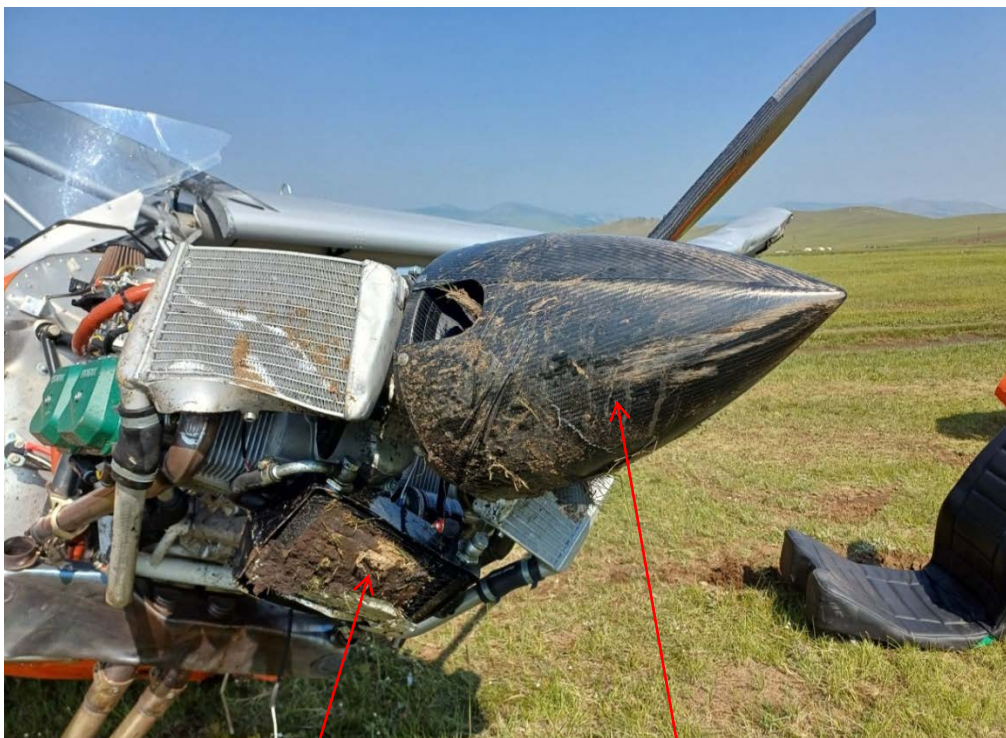
Зураг 6. Агаарын хөлгийн урд хэсгийн эвдрэлийн байдал

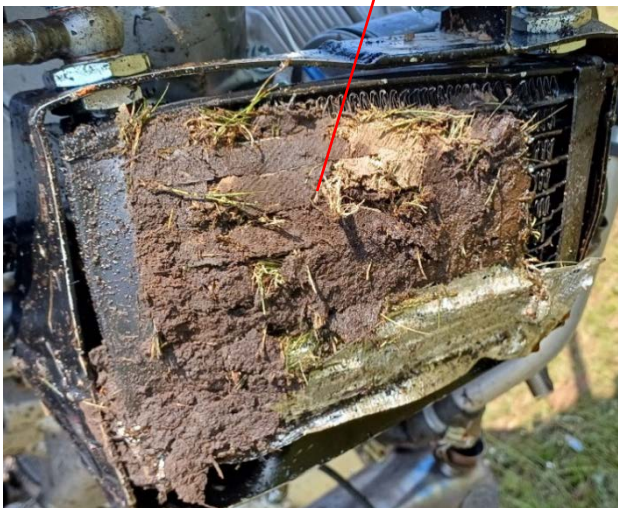
Зураг 7. Хөргөлтийн радиаторын байдал:

Хөдөлгүүрийн урд доод талд байрлах хөргөлтийн системийн радиатор газарт цохигдсон /радиаторын сувгуудад хөрс зүлэг чихэгдэж битүүрсэн/ байдалтай түүнээс үүдэлтэй доод хамгаалалтын төмөр гэмтсэн мөн шингэн дамжуулах трубаг гэмтээсэн ба хөдөлгүүрийн тосны хөргөлтийн радиатораас гоожсон маслын ул мөр газарт үлдсэн байна.

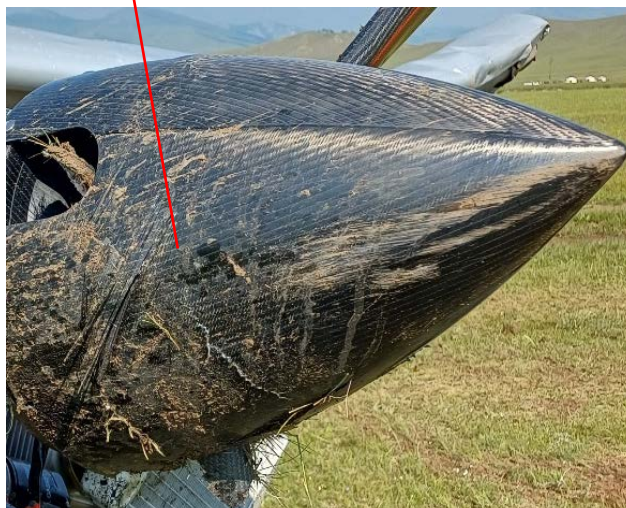
Зураг 8. Сэнсний голын бэхэлгээний салхи зүсэгч бүрхүүл/cowl/-ийн зурагдсан тал

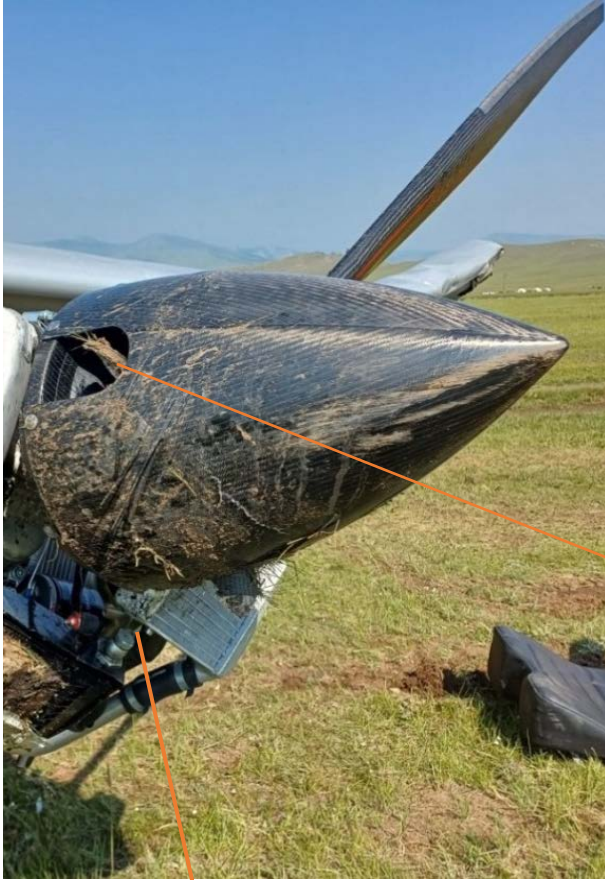
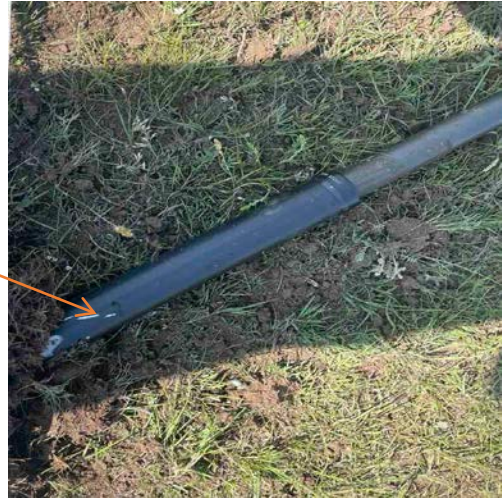
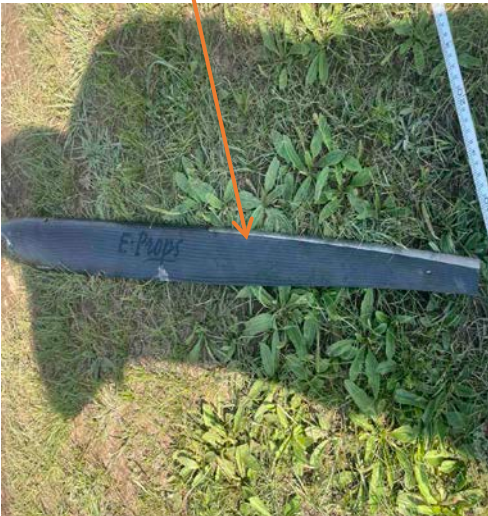
Зураг 9 а, б, в. Сэнсний байдал:  
Агаарын хөлөг сэнсээрээ газар цохисон байдалтай хоёр алга/б,в/ нь хугарч шидэгдсэн, үлдсэн нэг алга/а/ нь цууралттай, сэнсний голын бэхэлгээн дээрээ байна. Хугарсан сэнсний хэлтэрхийнүүд цохигдсон газраас 10,60м зайд, газар сэнсээрээ цохисон мөр үлдсэн байна.

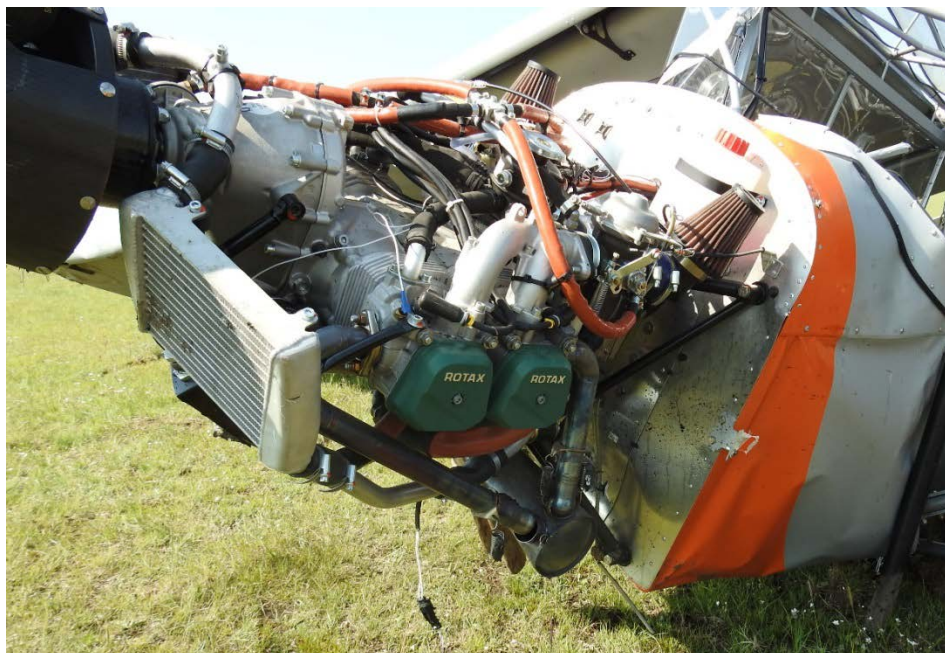
Зураг 10. Хөдөлгүүрийн хэсгийн байдал

Хөдөлгүүрийн эд анги цохигдож эвдэрсэн байдал гадна талын үзлэгээр ажиглагдаагүй. Гаргах яндангийн зүүн дамжуулах 2 хоолой дуу намсгагч цохилт доргилтын улмаас салсан. Зүүн талын хөргөлтийн радиатор дамжуулах хоолой бүтэн байна.

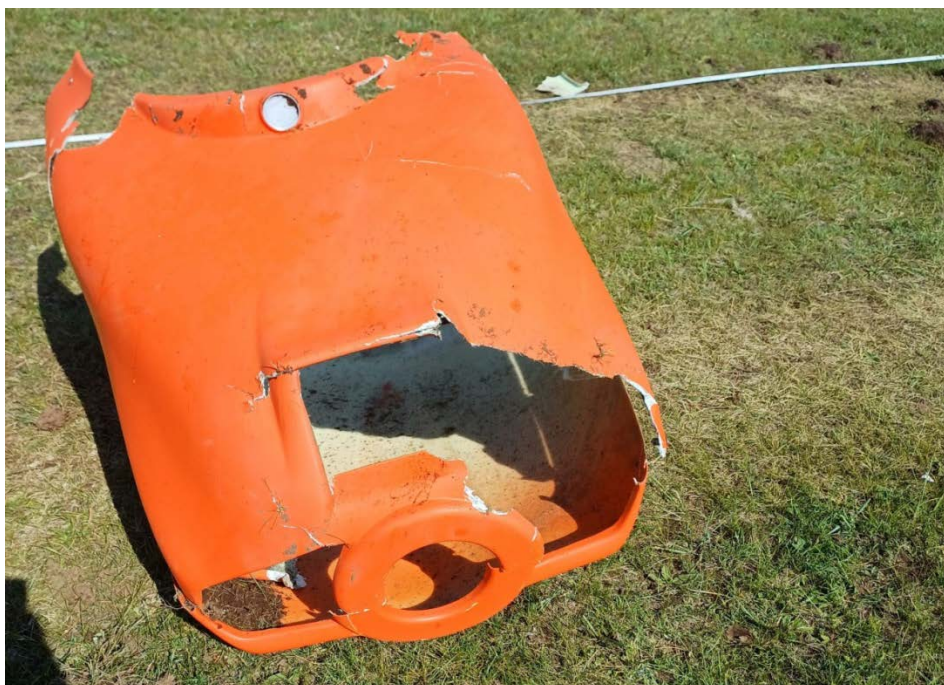
Зураг 11. Хөдөлгүүрийн хаалт /fairing/-ийн байдал

Хөдөлгүүрийн хаалт нь 4,4м зайнд салж унасан, хаалт баруун талаараа цууралттай, агаар оруулах суваг болон доод талын түгжээний нүхнүүд хагарсан байдалтай байна.

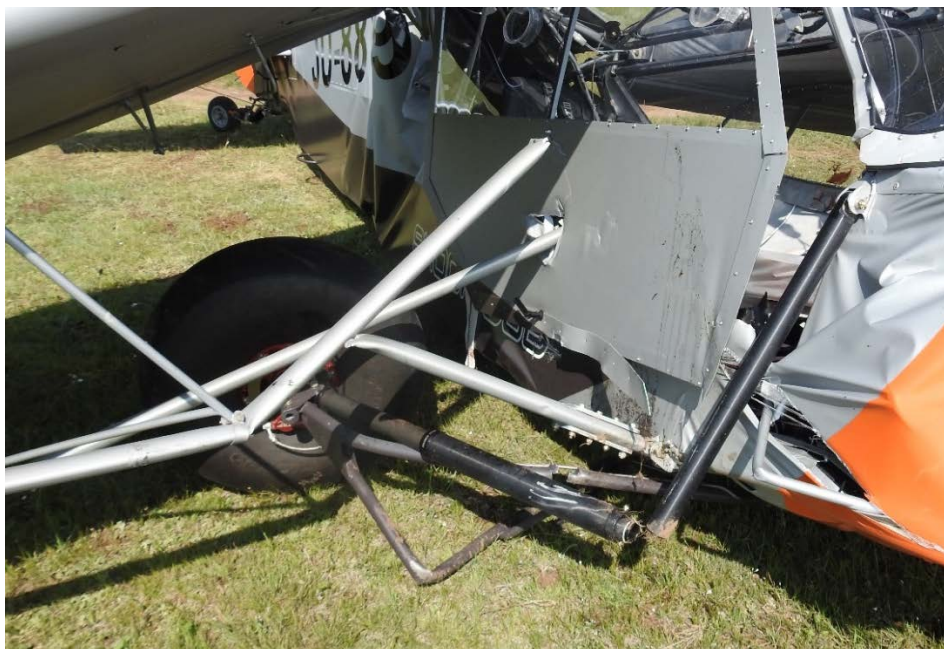
Зураг 12. Баруун талын дугуйны байдал

Баруун дугуйны тулгуур болон амортизатор хойшоогоо хугарч дугуй 90° эргэсэн байрлалтай байна.

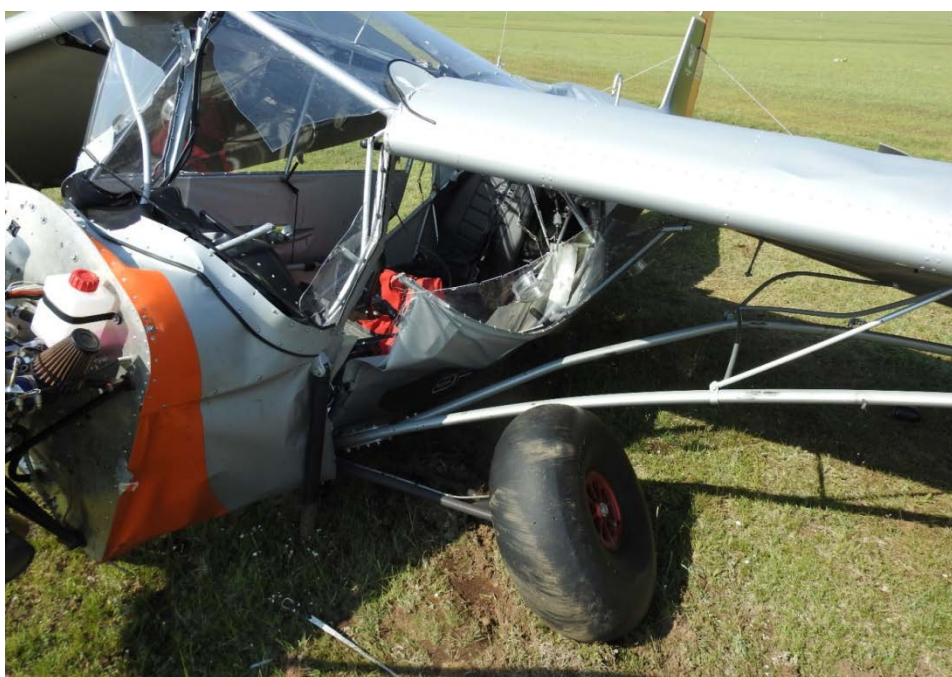
Зураг 13. Зүүн талын дугуйны байдал

Зүүн дугуйн резин дээр газартай холбоотой шүргэлтийн ул мөр үлдсэн байна. Дугуй байрлалаа өөрчлөөгүй байна.

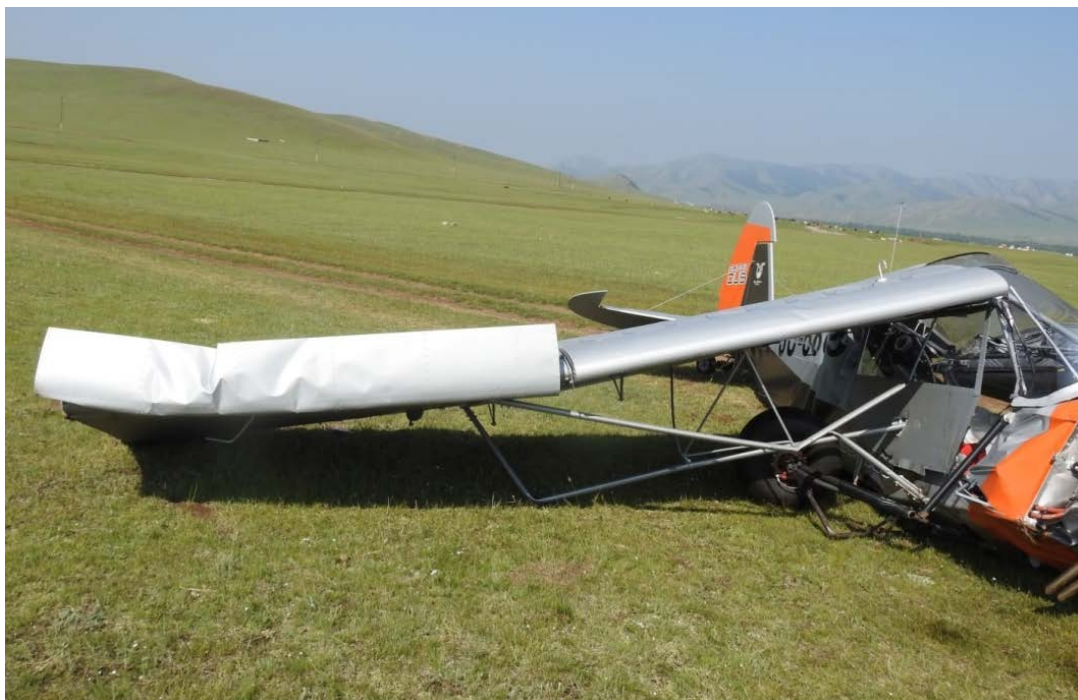
Зураг 14. Баруун далавчны байдал урд талаас

Баруун далавчны тулгуурууд дээшээ нугарсан байдалтай байна.

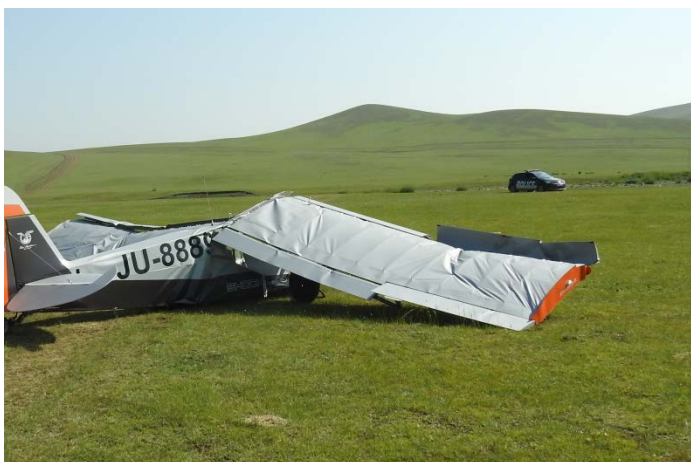
Зураг 15. Баруун далавчны байдал ар талаас

Далавч нь тулгуурын болон үзүүрийн хэсгээр дээш бага зэргийн тахийсан байдалтай байна.

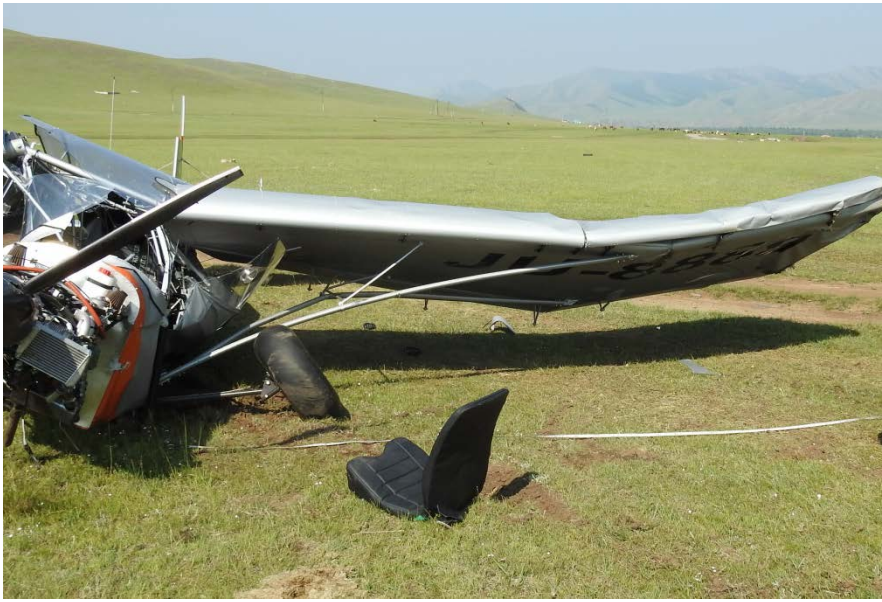
Зураг 16. Зүүн далавчны байдал урд талаас

Зүүн далавч үзүүрийн хэсгээр газар цохигдож дээш нугарсан байдалтай, далавчны тулгуурууд их бие, далавчны бэхэлгээнээс салаагүй, бага зэргийн нугаралттай байна.

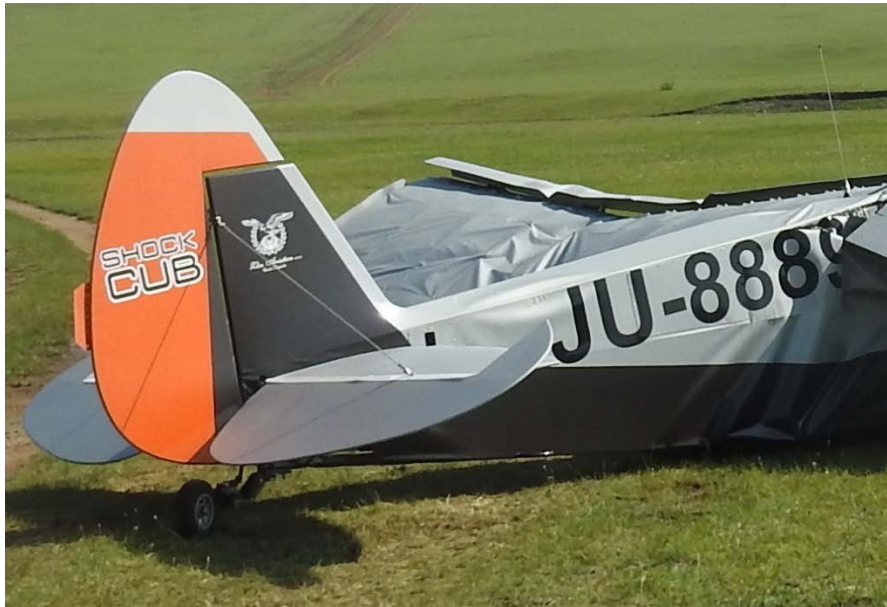
Зураг 18. Их биений далавчнаас хойш хэсэг, баруун тал

Их биений баруун талд далавчны орчимд бүрээс их хунирсан, хойшоо бүрээсний хуниралт багассан, арын далавч/stabilizer/ болон түүний дээд талын бэхэлгээ, өндрийн жолоо, болон босоо далавч/keel/, чигийн жолоо хэвийн байдалтай байна.

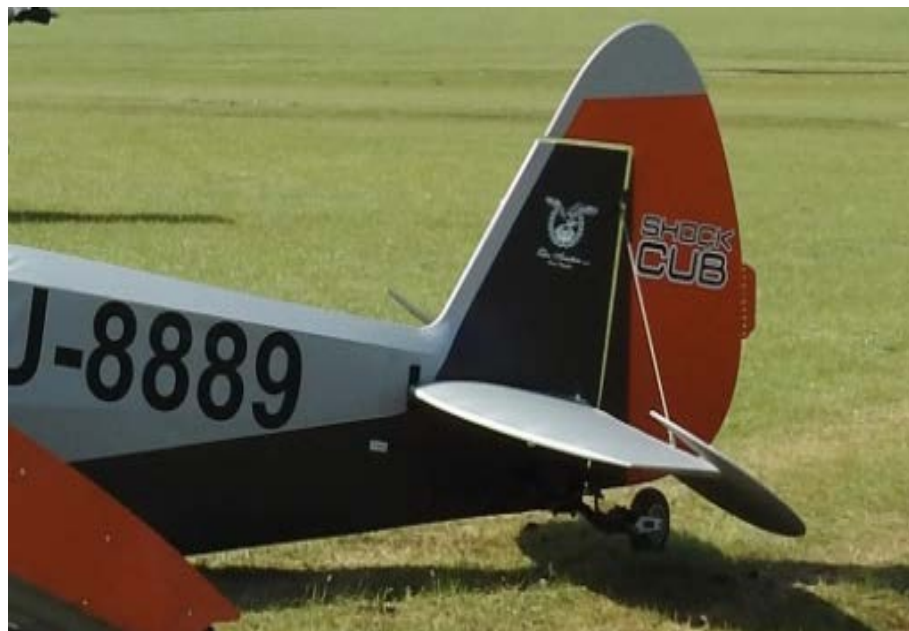
Зураг 19. Их биений далавчнаас хойш хэсэг, зүүн тал

Зүүн талд далавчнаас хойш хэсэгт их биений бүрээс болон арын хэсэгт өндрийн болон чигийн жолоонд ил байдалд эвдрэл гэмтэл ажиглагдаагүй.

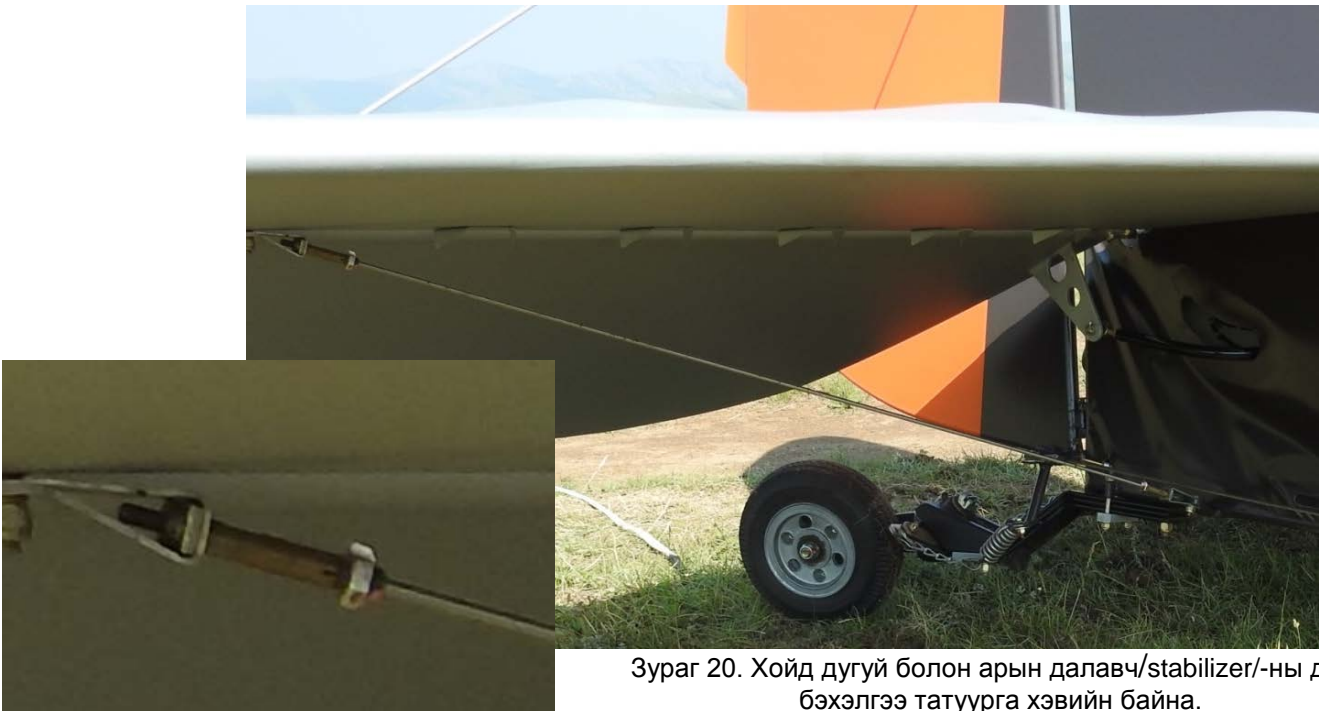
Зураг 20. Хойд дугуй болон арын далавч/stabilizer/-ны доод бэхэлгээ татуурга хэвийн байна.

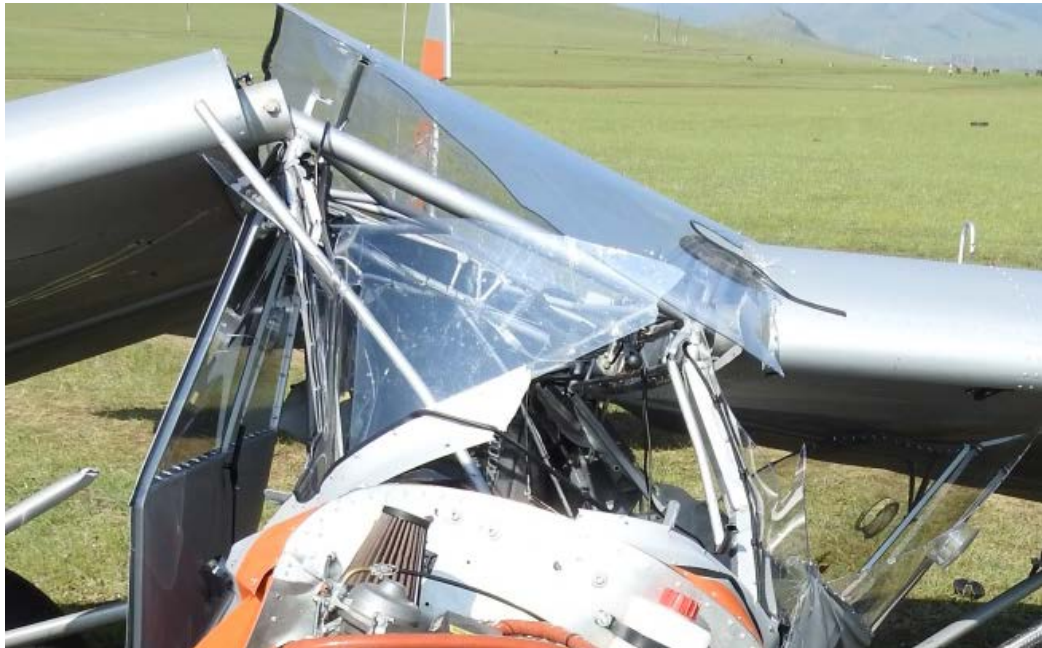
Зураг 21. Бүхээгийн бэхэлгээ, хаалтын эвдрэлийн байдал

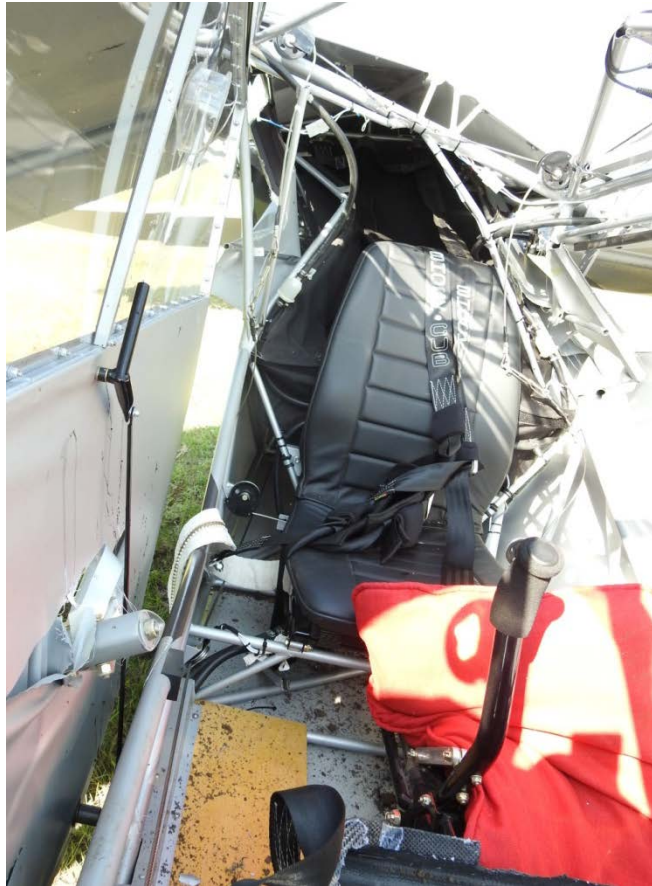
Зураг 23. Агаарын хөлгийн бүхээг, урд талаас үзүүлсэн байдал

Урд нисгэгчийн суудал хоосон/салгасан/, арын суудал жолоо, удирдлагаар хангагдсан байна.

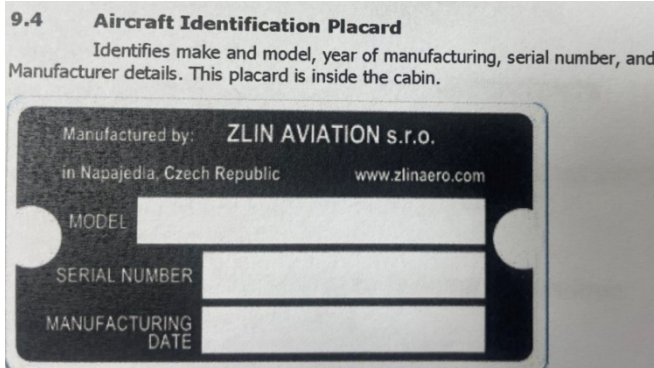
Зураг 30. Агаарын хөлөгт байх таних тэмдэг

Ослын газар дээрх үзлэгээр “агаарын хөлөгт байх таних тэмдэг/Identification Placard/” агаарын хөлгийн их биеийн аль ч хэсэгт илрээгүй. Эзэмшигч болон техник үйлчилгээ хариуцсан байгуулагад Shock Ultra/цаашид Shock Ultra гэх гэнэ/ агаарын хөлгийн их биений баримт бичиг/AIRCRAFT LOG BOOK/ байхгүй байна.

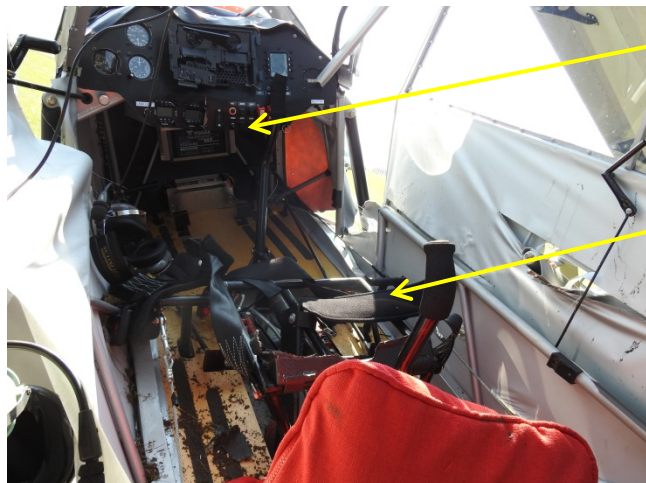
- Shock Ultra гэх JU-8889 агаарын хөлөг жолоо удирдлагаар хангагдсан цуваа 2 суудалтай боловч арын суудлаас хэрэглэлийн буюу нислэгийн өндөр, хурдыг чөлөөтэй хянах, ашиглах боломжгүй байна.

урд суудлын байрлал/ослын үед суудлыг авсан/

арын суудал

4.1.6. Аюулгүй ажиллагааны зөвлөмж/Safety recommendations/ 202411/07. ИНЕГ-т. Хэт хөнгөн агаарын хөлгийн жолоо удирдлагаар хангагдсан суудалд зорчигч тээвэрлүүлэхгүй байх тогтолцоог бүрдүүлэх.
