**В767-300, JU-1021 АГААРЫН ХӨЛГИЙН
ЦАХИЛГААН ТЭЖЭЭЛ ҮҮСГЭГЧҮҮД
АЖИЛЛАГААГҮЙ БОЛСОН ЗӨРЧИЛ**

**B767-300, JU-1021 INCIDENT
“ELECTRICAL POWER GENERATORS FAILURE”**

**ЗӨРЧЛИЙГ ШИНЖЛЭН ШАЛГАСАН
ТАЙЛАН**

Тайлангийн дугаар/Report No: I.2022.09.12.

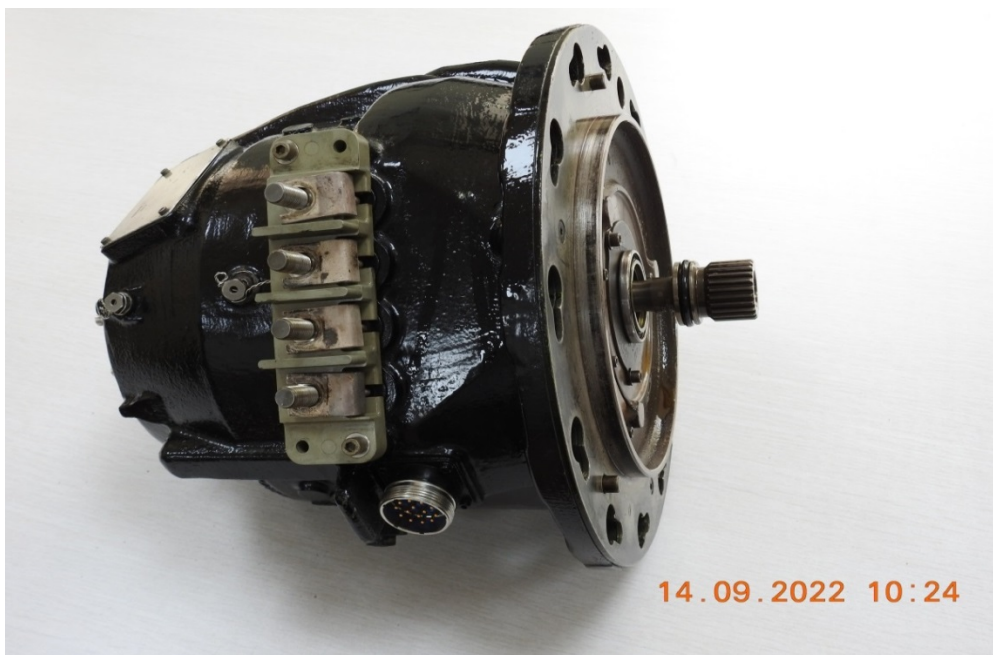
Зураг 1. Туслах хөдөлгүүрийн цахилгаан үүсгэгчийн ерөнхий байдал

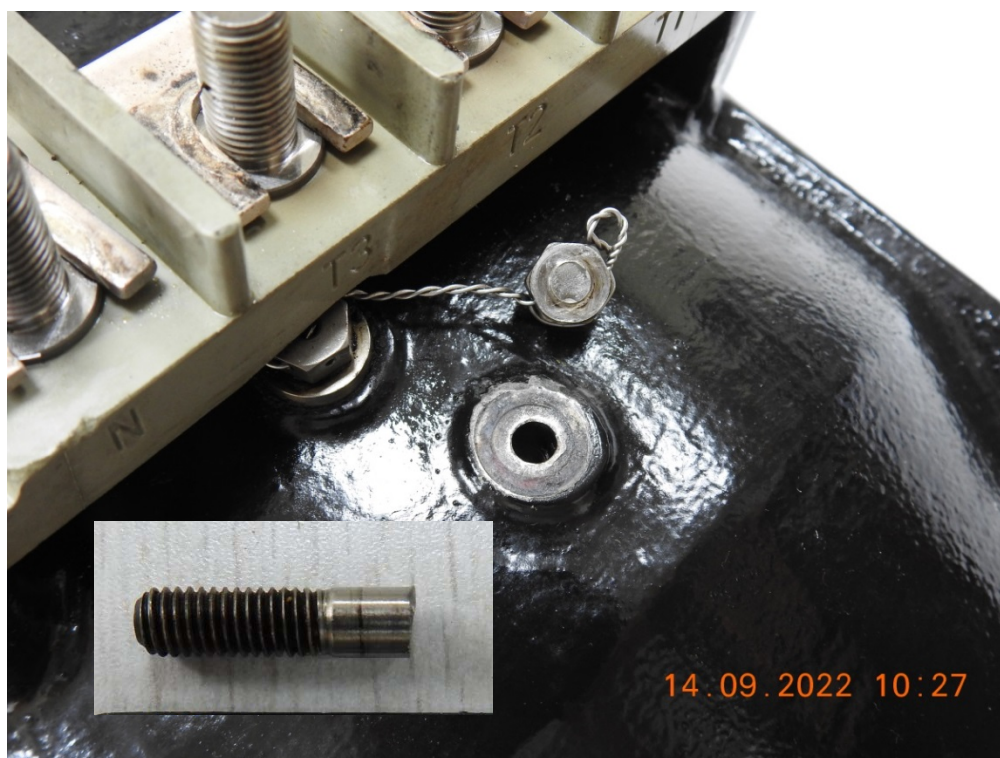
Туслах хөдөлгүүрийн царилгаан үүсгэгч/цаашид генератор гэх/ийн хөргөлтийн тосны сувагт байрлах технологийн зориулалттай боолтны толгой тасарч түүний иш сугарч унасан байна. Зураг 2

Зураг 2. Цахилгаан үүсгэгчийн боолт эвдэрсэн байдал

Туслах хөдөлгүүрийн генератор /APU generator, PN: 727810C, SN: 0828/-ын боолтны толгой тасарч эвдэрсэн үндсэн шалтгаан нь туслах хөдөлгүүр/боолт хамт/ үйлдвэрлэгдсэнээс хойш удаан хугацаанд ашиглагдсан/34 жил/ ба боолтны эвдэрсэн хэсгийн гадаргуу/damaged surface/-ны нөхцөл байдлуудаас үзэхэд металлын ядаргааны эвдрэл/fatigue fracture, ductile fracture/-үүд үүссэн байх магадлалтай /металлийн шинжилгээний лабораторт бүрэн тогтоогдох боломжтой/.

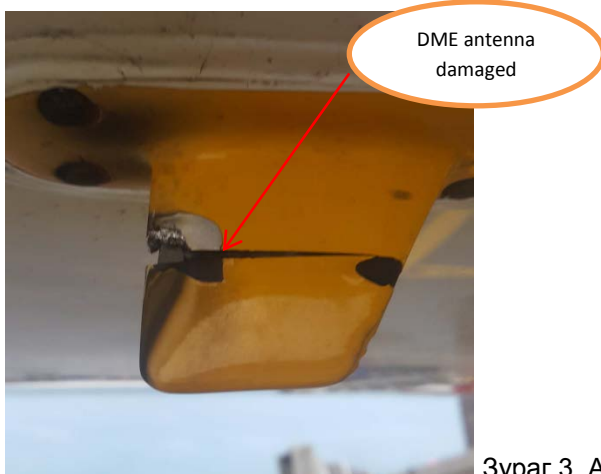
OM136 дугаар нислэгийн B767-300, JU-1021 агаарын хөлөг 2016 оны 8 дугаар сарын 19-нд Москва хотын Шереметьево нисэх буудалд /SVO/-д буулт үйлдэхээр ойртолтын нислэг үйлдэж байх /9000 feet өндөрт, 230 knots хурдтай/ үед аянганд цохиулсан байна. /left DME антенн цууралттай байсан/

Зураг 3. Антеннийн эвдрэлийн байдал

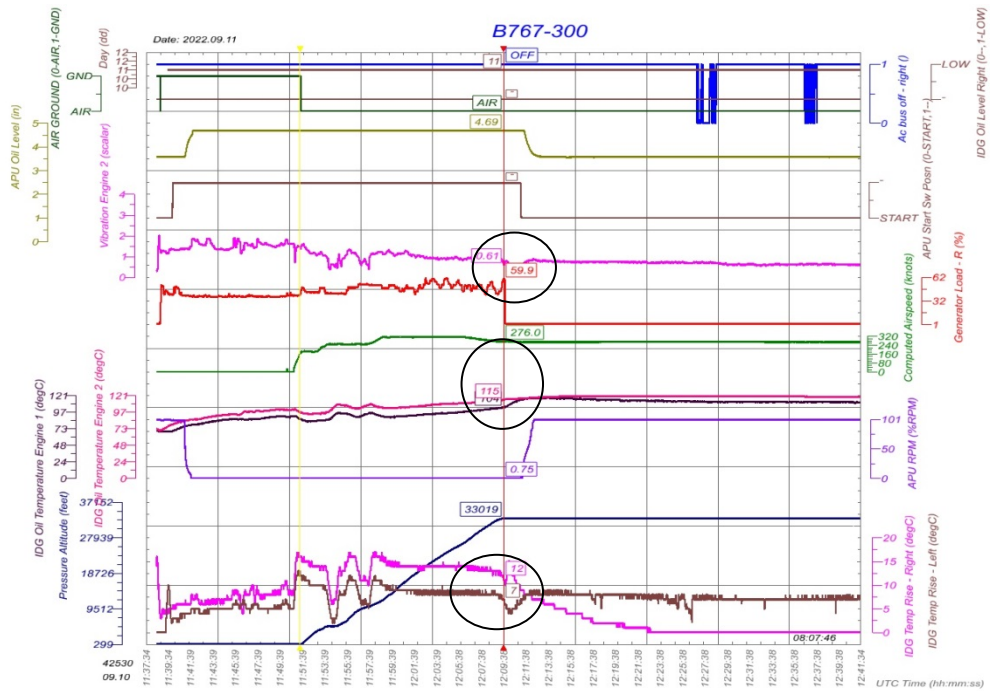
2022.09.11-нд JU-1021, B767-300 агаарын хөлөг Стамбулын нисэх буудлаас хөөрч UTC12:09:33 цагт 33000 feet өндөрт чиг шулуун нислэгт гарахад 5 секундын дараа UTC12:09:38 цагт баруун хөдөлгүүрийн генератор татгалзсан, нисгэх баг UTC12:11:11 цагт APU generator /PN: 727810C, SN: 0828/-ыг ажиллуулан 8:30 цаг нислэг үйлдэж Улаанбаатар Чингис хаан нисэх буудалд буусан байна./QRH заавраар зөвшөөрөгдөх боловч туслах хөдөлгүүрийн генератор ажиллагаагүй болох нөхцөл бүрдсэн, нөөц түлшээ зарцуулсан/

Зураг 7. 2022.09.11-ний өдрийн нислэгийн хөөрөлтийн үеийн байдал

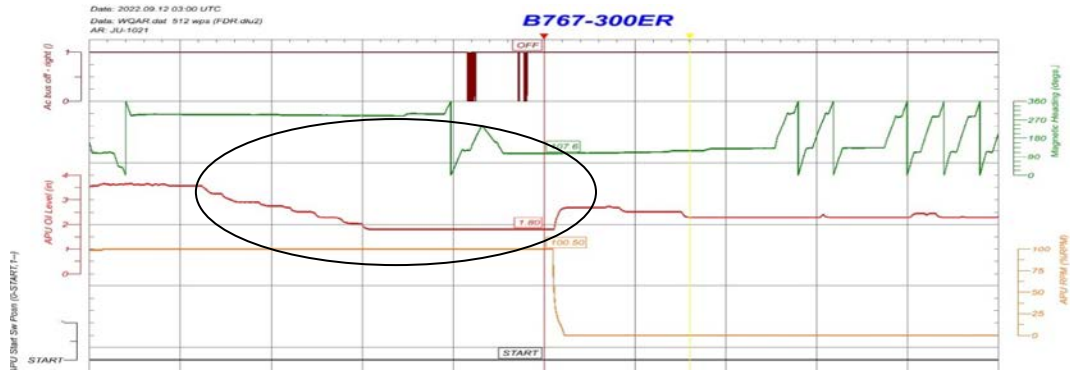
2022.09.12-нд B767-800, JU-1021 агаарын хөлөг /APU generator PN: 727810C, SN: 0828 ашиглан/ Улаанбаатар-Франкфурт чиглэлийн хувиарт нислэгийн дагуу Чингис хаан олон улсын нисэх буудлаас UTC02:19:34 цагт хөөрч UTC02:34:12 цагт 32000 feet өндөрт 286.5 knot хурдтай чиг шулуун нислэгт гарсан байна. Чиг шулуун нислэгийн үед APU-ийн тосны хэмжээ 3.4-3.3 in нэгж, UTC02:34:30 цагт APU-ийн тосны хэмжээ 3.3 in нэгжээс аажим багасч 23 минутын дараа UTC02:58:19 цагт 1.8 in нэгж хүртэл буурсан. UTC03:09:41 цагт агаарын хөлөг 300° аас чиглэлээ өөрчилж UTC03:21:29 цагт чиглэл 110° орж буцах нислэг хийжээ. UTC03:25:55 цагт агаарын хөлөг 32000 feet өндөрт хурд 258, APU маслын хэмжээ 1.8 in байхад эргэлт огцом унасан туслах хөдөлгүүр авто ажилгаагаар AUTO SHUT DOWN унтарсан байна. UTC03:26:38 цагт өндөр алдаж Улаанбаатарын чиглэлд нислэг үйлдсэн байна.

Зураг 8. Тосны хэмжээ буурсан байдал

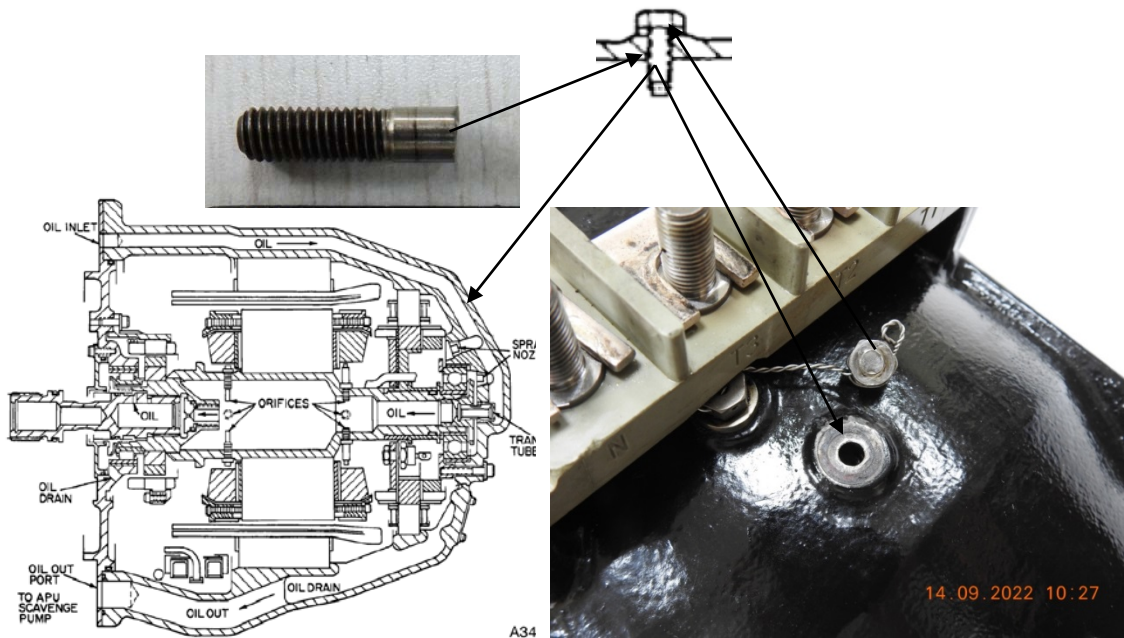
2022.09.12-нд B767-800, JU-1021 агаарын хөлөгт нислэгийн дараа үзлэг хийхэд туслах хөдөлгүүрийн генераторийн хөргөлтийн тосны сувагт байрлах технологийн зориулалттай боолтны толгой тасарч түүний иш сугарч унасан байна.

Зураг 9. Боолтны байрлал
