**SPORTSTAR MAX, JU-9088 АГААРЫН ХӨЛГИЙН  
БУУХ ГҮЙЛТИЙН ҮЕД ЗУРВАСНААС  
ГАРСАН ЗӨРЧЛИЙН ТУХАЙ**

**SPORTSTAR MAX, JU-9088 LANDING INCIDENT  
RUNNING OFF THE SIDE OF RUNWAYS**

**FINAL REPORT OF SERIOUS  
INCIDENT INVESTIGATION**

**ЗАМ, ТЭЭВРИЙН ХӨГЖЛИЙН ЯАМ  
НИСЛЭГ-ТЕХНИКИЙН ОСОЛ, ЗӨРЧЛИЙГ ШИНЖЛЭН ШАЛГАХ АЛБА  
AIR ACCIDENT INVESTIGATION BUREAU,  
MINISTRY OF ROAD & TRANSPORT DEVELOPMENT OF MONGOLIA**

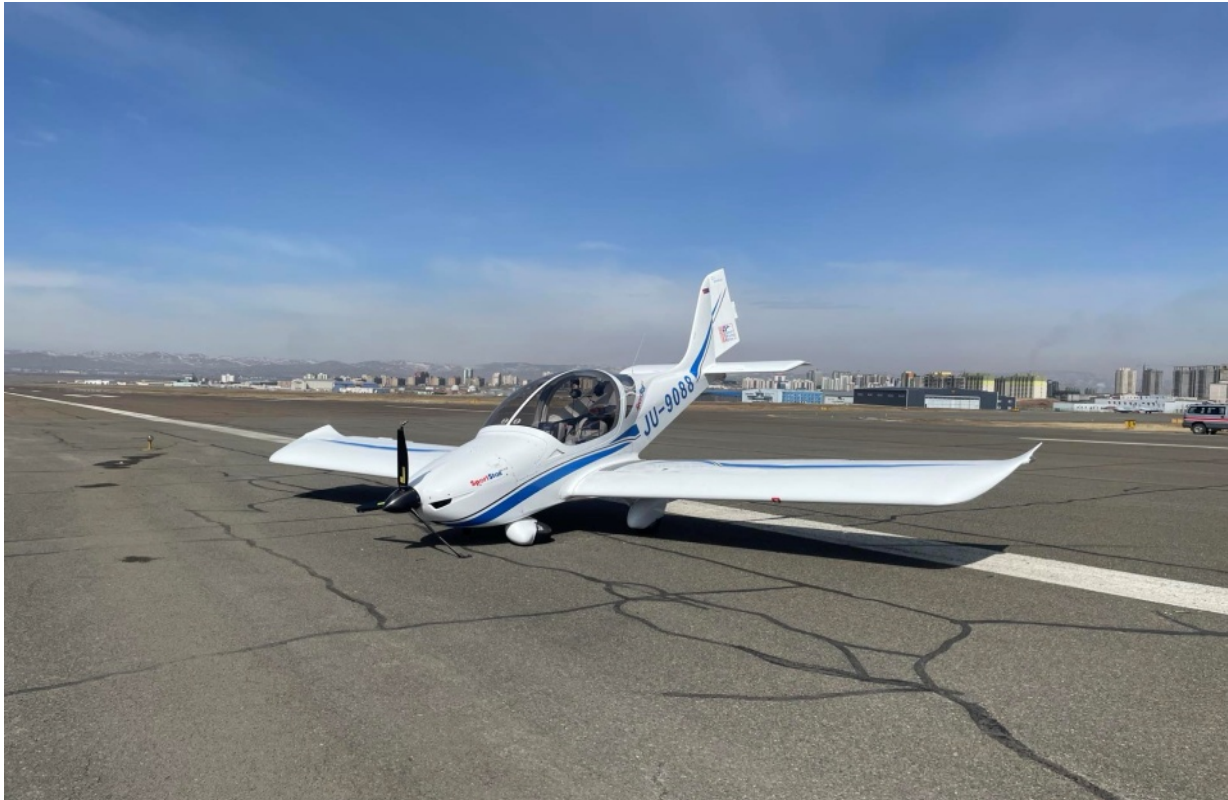
Зөрчил болсон газар дээр үзлэг хийхэд агаарын хөлөг сэнсээрээ бетон цохиж, баруун далавчаар газар шүргэн талбайн хажуугийн хяналтын шугамыг өнгөрч 4205ft /1280м өндөрт N47°50 06 E106°35 59 солбилцолд 210°өнцгөөр эргэж зогссон байна.

Зураг 1. Газар дээрх ерөнхий байдал.

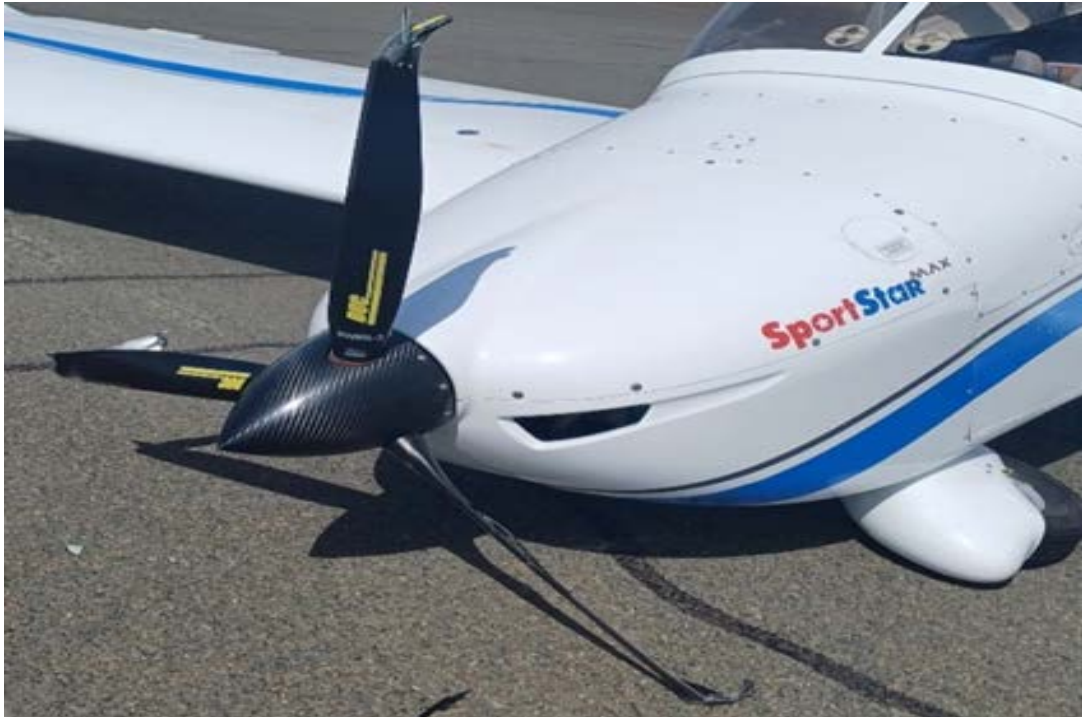
Зураг 2. Урд хөл ангийн тулгуур зүүн тал руу/нисгэгчийн талаас/ нугаларсан, сэнс газарт цохигдож үзүүр хэсгүүд хугарсан байдал.

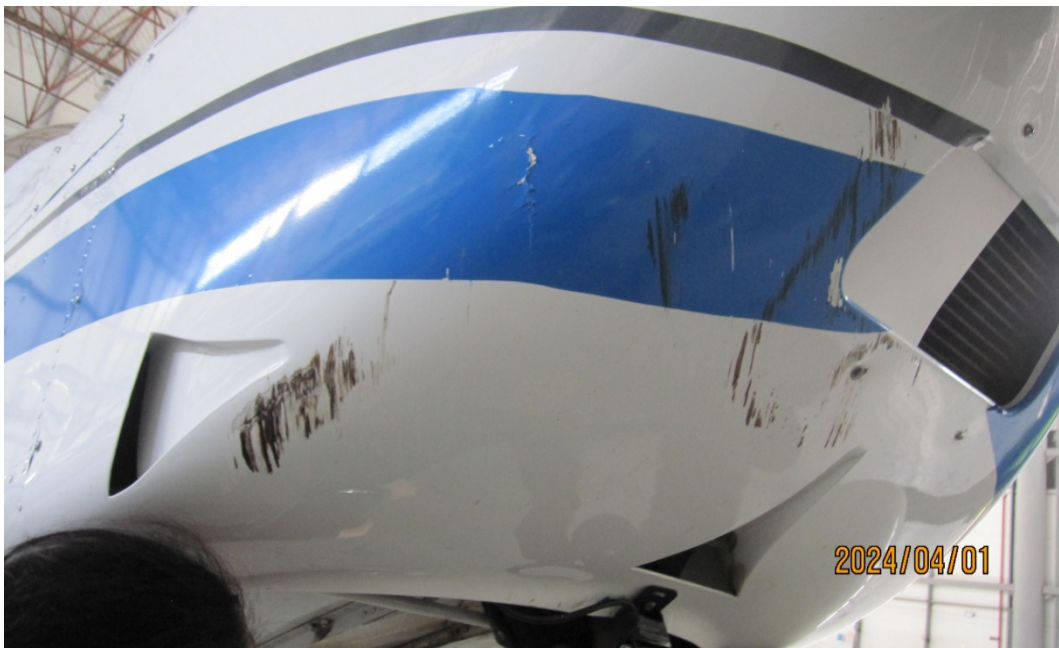
Зураг 3.Хөдөлгүүрийн хаалтны доод хэсэг болон баруун дугуйн хамгаалалт полистрол метериал цоорч гэмтсэн.

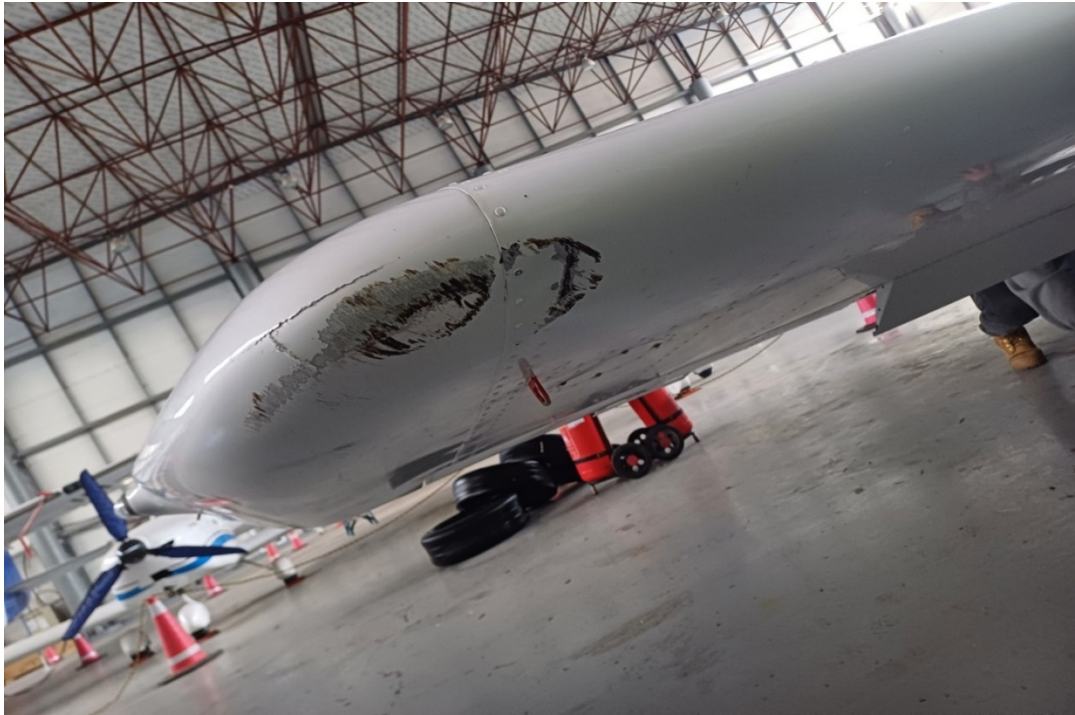
Зураг 4. Баруун далавчны урд үзүүрийн хэсэг газар шүргэсэн байдал

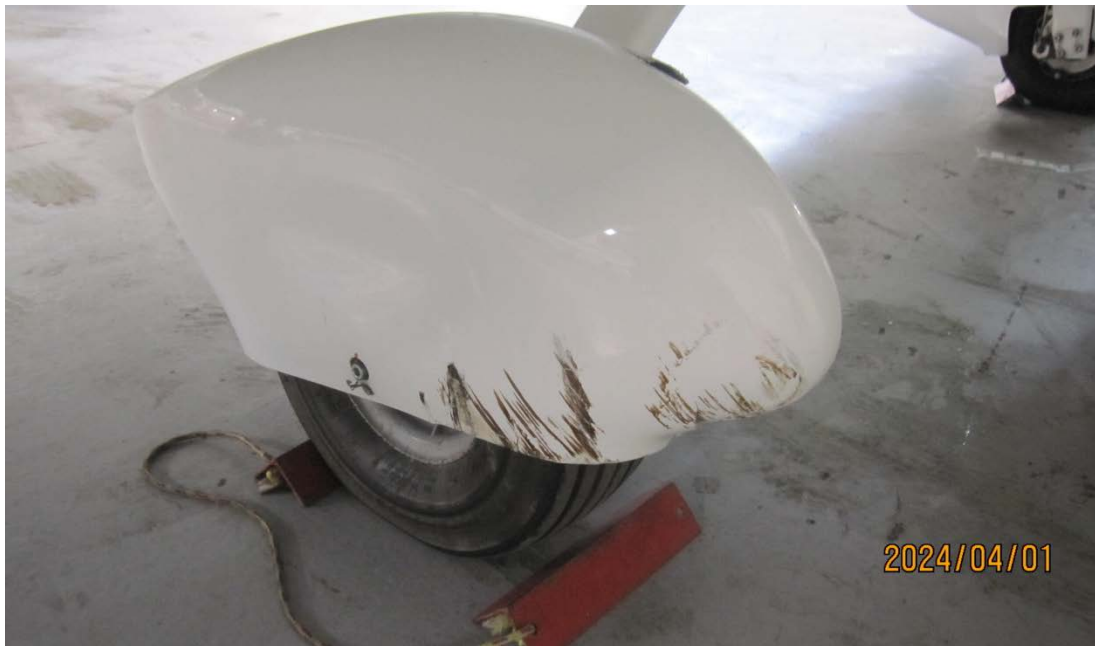
Зураг 5. Баруун талын үндсэн дугуй хамгаалалтын байдал

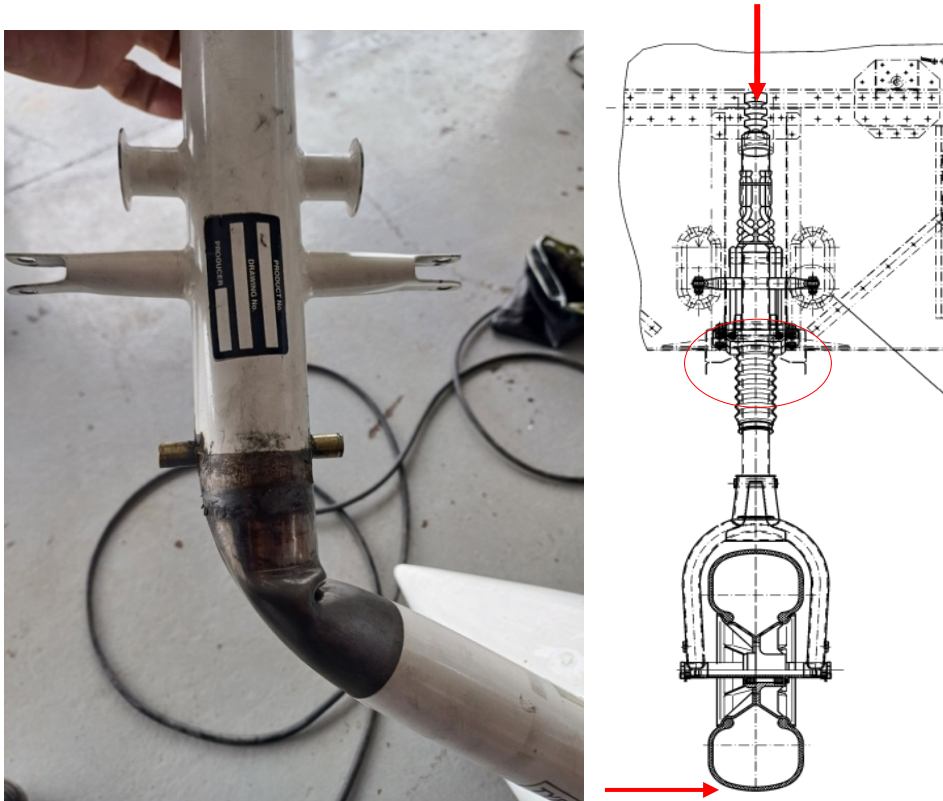
Evektor SportStar MAX, JU-9088 агаарын хөлгийн нислэгийн зөрчлийн дараа түүний урд хөл ангийг салгах ажиллагааг Нью Клеос ХХК-ийн техникийн ажилтан 2024.04.10-нд Геосан ангарт хийж гүйцэтгэсэн. Урд хөл ангийг салгаж үзлэг хийхэд урд дугуйны тулгуур нь доод бэхэлгээний хэсгээр зүүн талруугаа /нисгэгчийн талаас/ гулзайж нугаларсан байна.

Зураг 6. Урд дугуйн тулгуурын нугаралт үүссэн байрлал

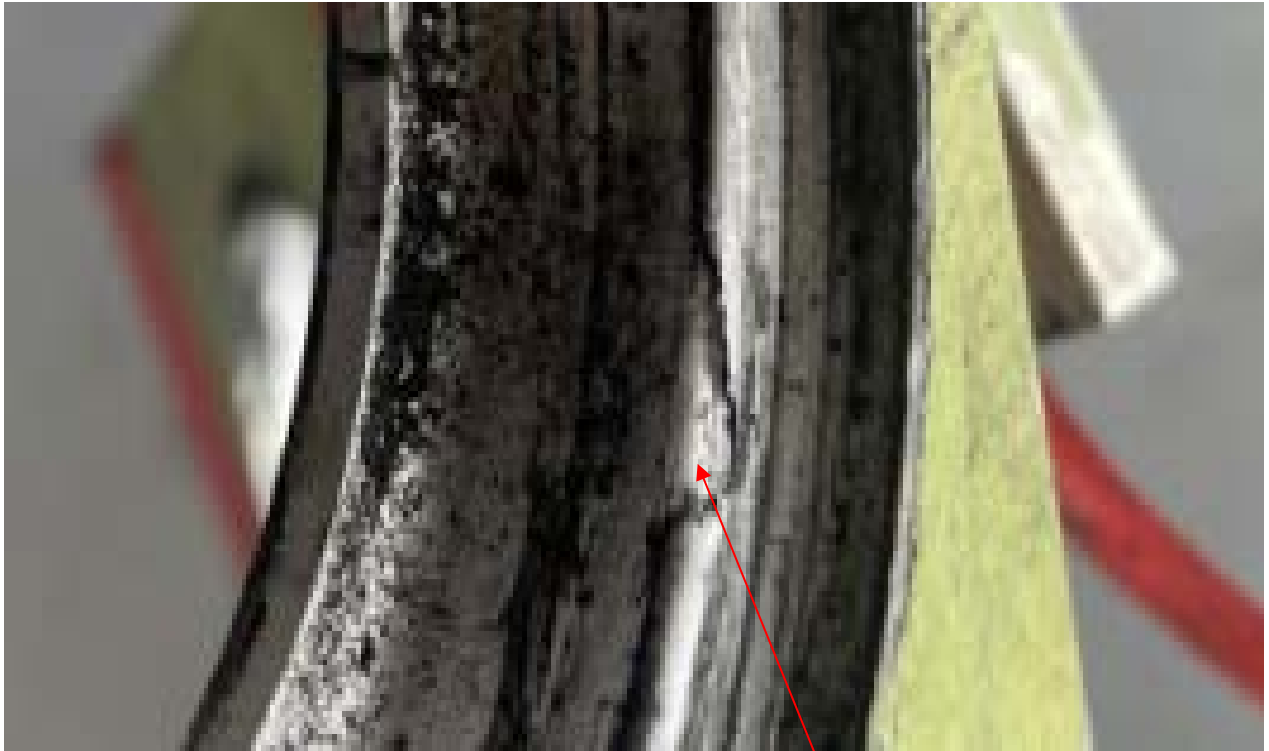
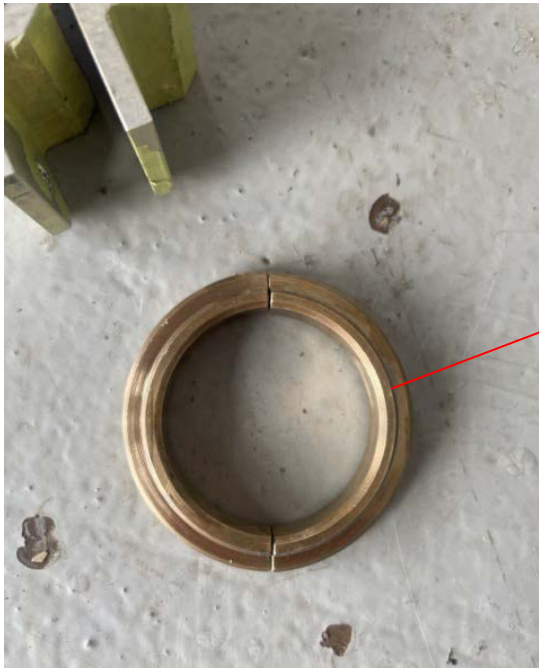
Тулгуурыг салгасны дараа суурь болон түүн дээр байрлах саран хэлбэрийн гуулин холхивч цагираг /2ш/-ийг авч үзлэг хийхэд холхивч цагираг байрлах суурин дээр эвдрэл үүссэн хэсэг байна.

Зураг 7. Гуулин холхивч ховилдоо шахагдаж зуйван хэлбэрт орсон байдал

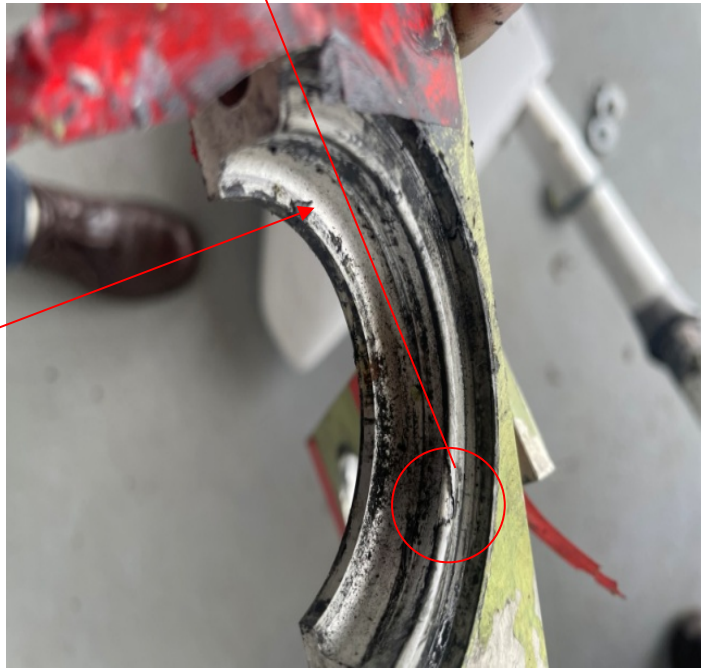
Зураг 8. Гуулин холхивчны суурины ховилны гэмтэл

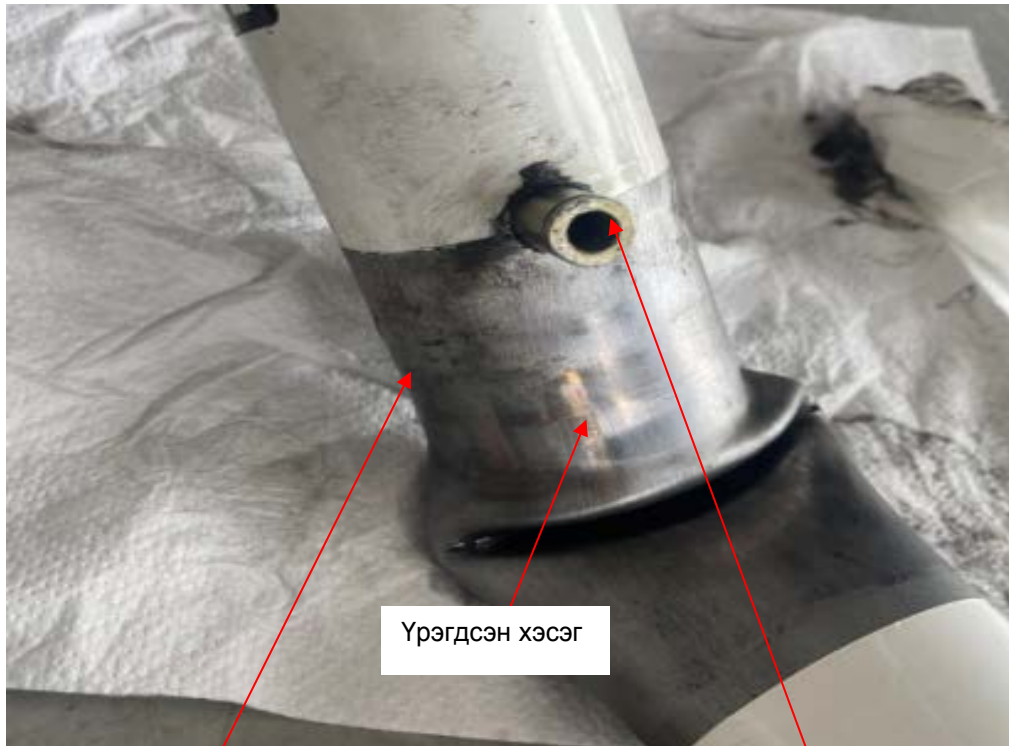
Урд хөл ангид тосолгоо хийхдээ хуучин тосыг дутуу цэвэрлэж дээрээс нь шинээр тос шахаж байгаа нь үр дүн муутай, тосолгоо дутуу явагдаж урд хөл ангийн тулгуур болон холхивч цагираг хоёрын хооронд үрэгдэн гүн мөр үлдсэн байна.

Зураг 9. Тосолгоогүй хэсгээр үрэгдсэн байдал.

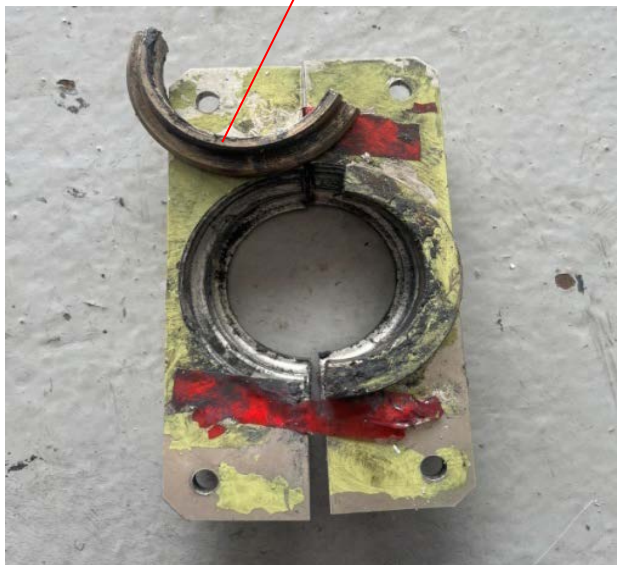
Зураг 10. Урд хөл ангийн бэхэлгээний суурь нь шахагдаж зуйван болсон байдал.

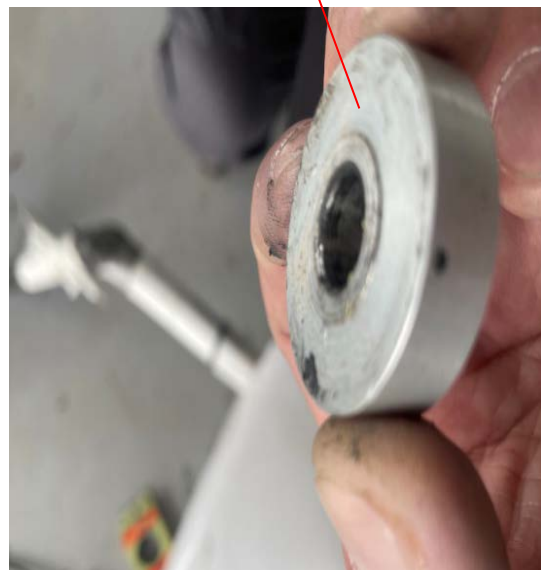
Зураг 11. Урд хөл ангийн тулгуурын суурьтай бэхлэгдэх хэсгийн гадна холхивч элэгдсэн байна

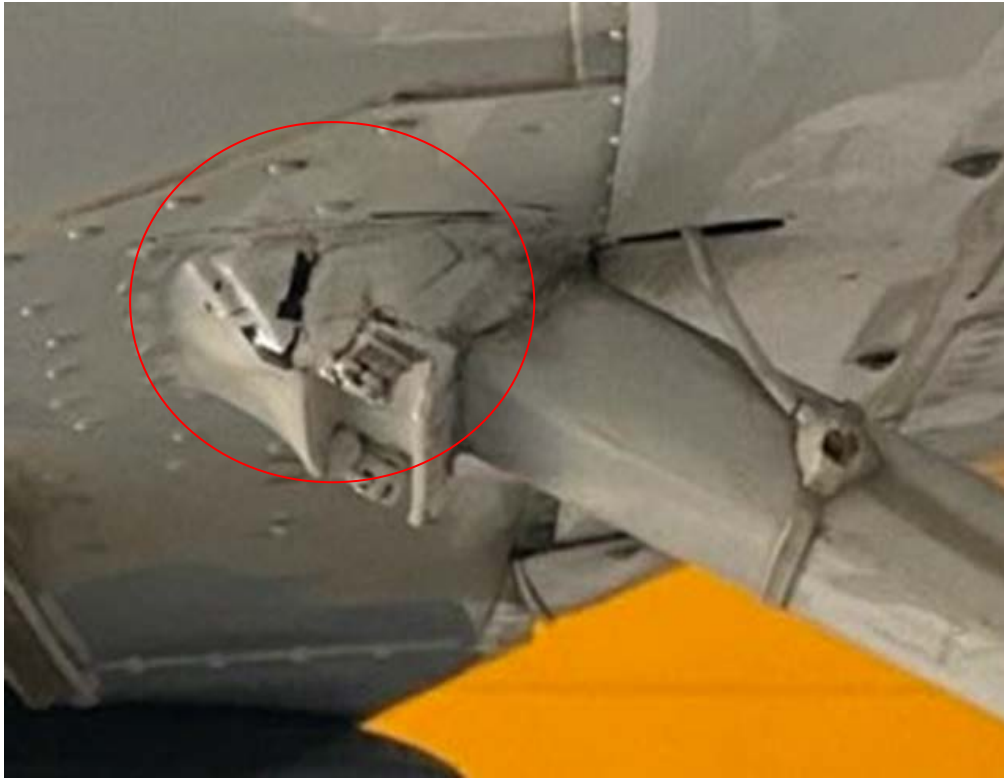
Зураг 12. Баруун үндсэн хөл ангийн өөхий доорх бэхэлгээний хэсгийн гаднах селекон болон будагтай хэсэг нь доргилтоос үүдэлтэй гэмтэж хагарсан байдал /хойд талаас нь/

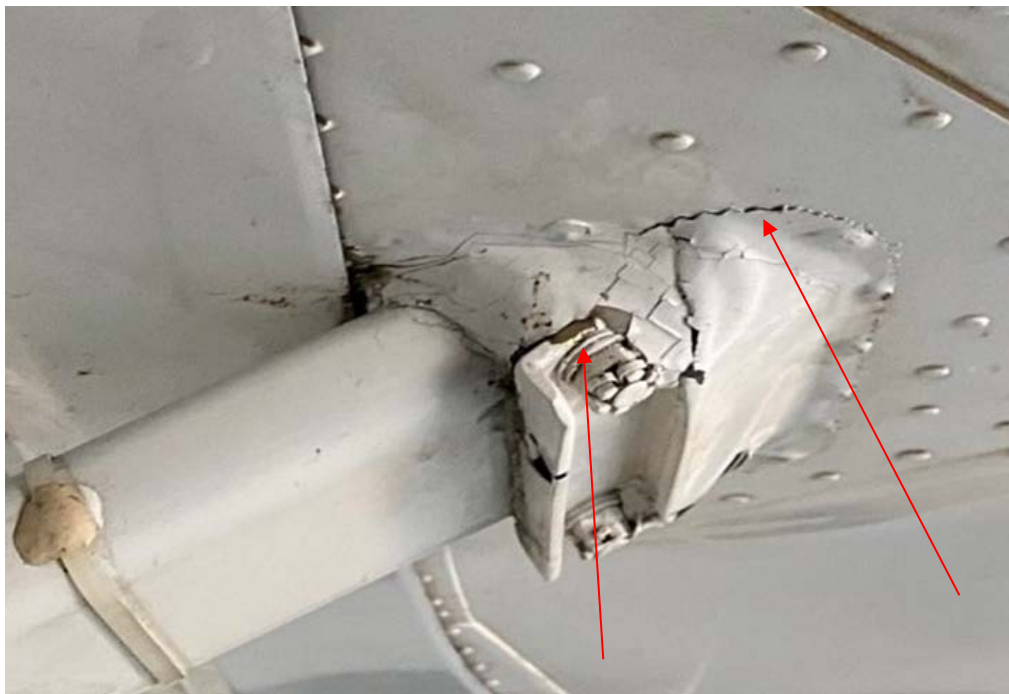
Зураг 13. Баруун үндсэн хөл ангийн өөхий доорх бэхэлгээний хэсгийн гаднах селекон болон будагтай хэсэг нь доргилтоос үүдэлтэй гэмтэж хагарсан байдал /урд талаас нь/

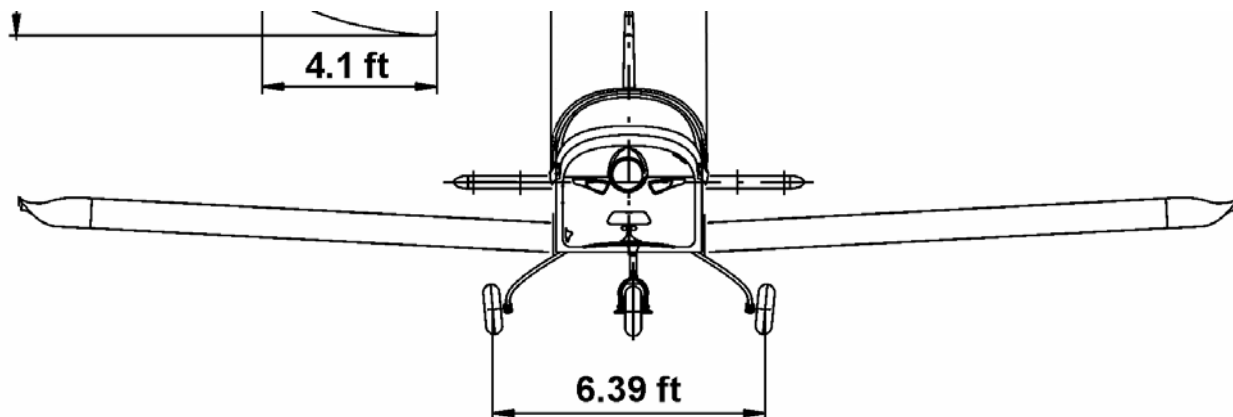
Тухайн агаарын хөлгийн үндсэн дугуй хоорондох зай /wheel track/ нь үйлдвэрлэгчээс олгогдсон “ Aircraft maintenance and inspection procedures”- ийн 2.2.3-т заагдсаны дагуу 6.39 ft /1.95 м/ байх ёстой. Ноцтой зөрчлийн дараа ангарт хэмжихэд 6.52 ft /1.99м/ байлаа. Үүнээс үзэхэд үндсэн дугуйн хөл ангид ямар нэгэн байдлаар өөрчлөлт орсон байх магадлалтай байна.

Зураг 16. Үндсэн дугуйн хооронд дахь хэмжээсийн зураглал

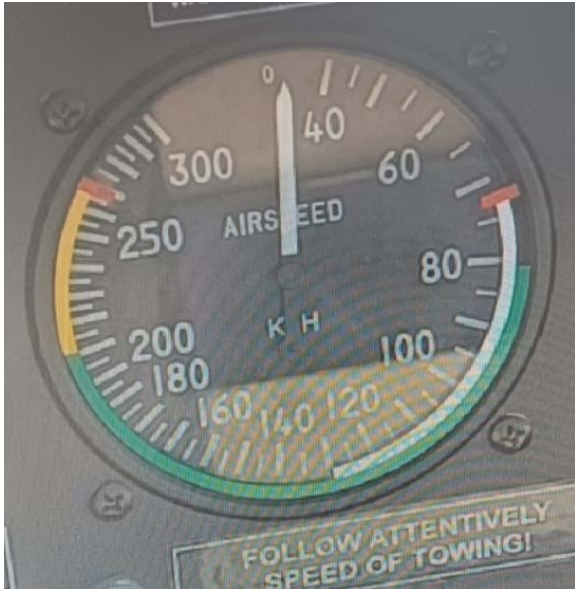
SportStar MAX, JU-9088 агаарын хөлгийн хурдны хэрэглэл км/цаг –ийн заалттай байхад нислэгийн заавар болон шалгах хуудас/Checklist/-д хурдны өгөгдөхүүнийг KIAS-аар ашиглахаар заасан байна.

Зураг18. Хурдны хэрэглэл км/цаг-аар
