**В737-800, JU-1088 АГААРЫН ХӨЛГИЙН ХИСЛЭГТ
БҮХЭЭГИЙН ӨНДӨР ИХЭССЭН ДОХИО
ДУУГАРСАН ЗӨРЧИЛ,
МОНГОЛ УЛС**

**B737-800, JU-1088 INCIDENT
“IN FLIGHT CABIN ALTITUDE ≥10kft WARNING”
MONGOLIA**

**ЗӨРЧЛИЙГ ШИНЖЛЭН ШАЛГАСАН
ЭЦСИЙН ТАЙЛАН**

**FINAL REPORT OF INCIDENT
INVESTIGATION**

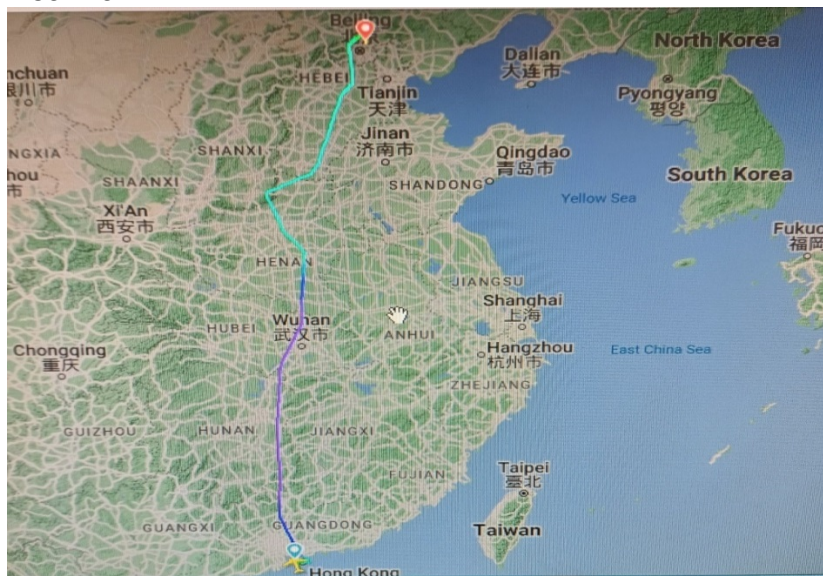
Зураг 1. Нислэгийн зам

Нислэгийн өндөр авалт “Cabin Altitude Warning Horn” дугарсанаас хойш 1 минут 40 секунд үргэлжлэн 35494ft-т хүрч, өндөр алдаж эхэлэн түүнээс 18 минутын дараа агаарын хөлөг 8000 ft өндөр орж улмаар Бээжин капитал нисэх буудалд UTC 08:04 цагт буусан байна.

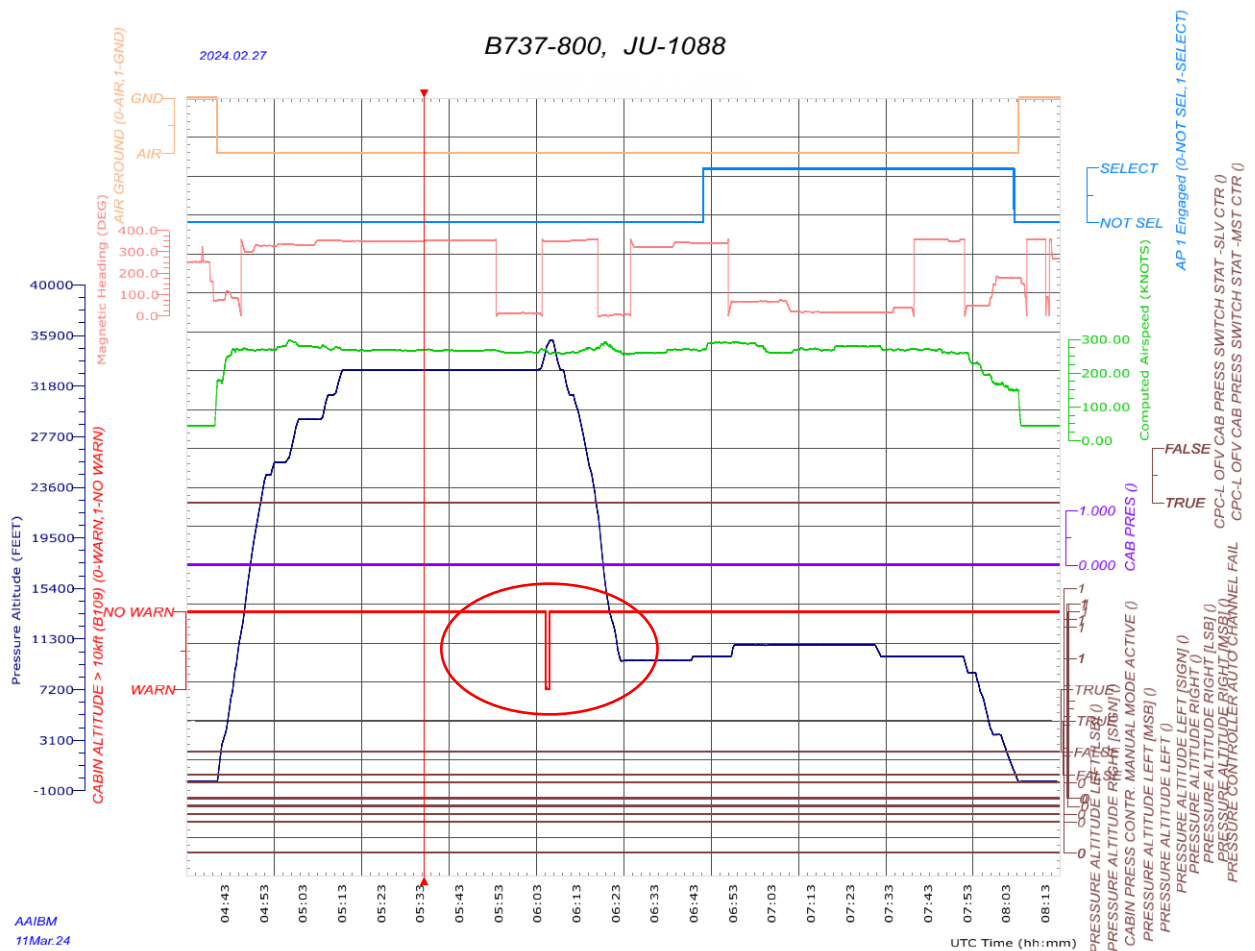
Зураг 2. 2024.02.27-ны нислэгийн бичлэгийн хэсэг

- 04:41:59 Агаарын хөлөг Хонг Конгийн нисэх буудлаас хөөрсөн байна.
- 05:13:55 Хөөрснөөс хойш 32 минутын дараа 33100 ft өндөрт гарч чиг шулуун нислэг үйлдсэн байна.
- 06:04:00 Чиг шулуун нислэг 33100 ft өндөрт, 268 knots хурдтай 50 минут үргэлжилсний дараа дахин өндөр авч эхэлсэн байна.
- 06:06:00 Агаарын хөлөг өндөр авч байхад 34835ft-д, агаарын хурд 267 knots, босоо хурд 1600ft/min, pitch ange 4° байхад кабины өндөр их/cabin altitude $\geq 10\text{kft Warn/}$ дуут дохио ажилласан байна.

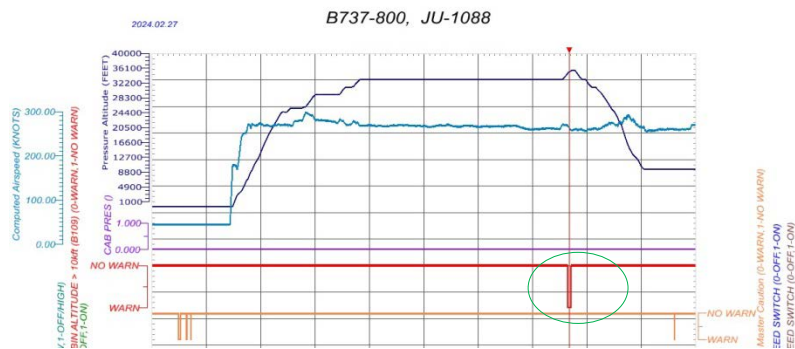
Кабины өндөр их/cabin altitude $\geq 10\text{kft Warn/}$ дохио ажилласан үед системийн ажиллагаа дараах байдалтай байна. Үүнд:

- Энэ үед 1 ба 2 дугаар хөдөлгүүрийн агаарын оролт/Eng1,Eng2 Bleed/ нээлттэй, агааржуулалтын баруун, зүүн систем/Left, Right Pack on, flow/ үүд нээлттэй, агаарын урсгал хэвийн байсан байна.

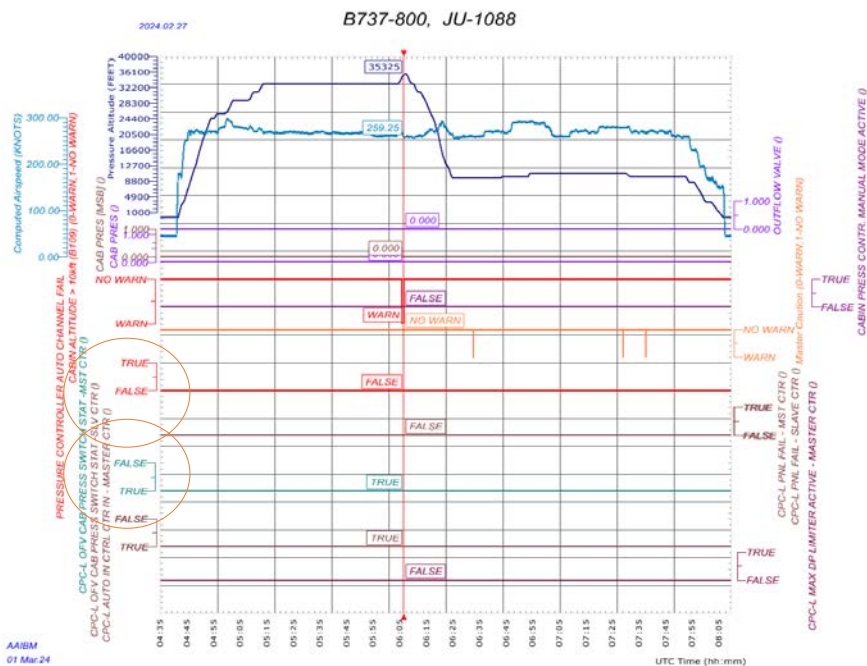
- 06:13:00 Дахин өндөр алдалтыг эхлүүлж хурд дунджаар 260-290 knots, босоо хурд дунджаар 1400-1700 ft/min, зарим хэсэгт 1 минут 15 секундын хугацаанд босоо хурдыг 2944-3648 ft/min-аар гүйцэтгэж байсан байна.

- 06:24:46 Агаарын хөлгийн өндөр алдалт эхэлснээс хойш 18 минутын дараа 9954ft-д орсон байна.

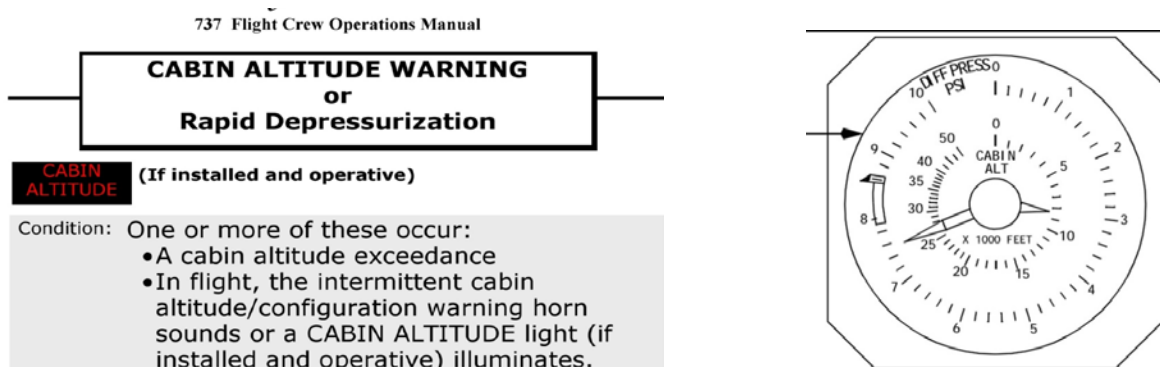
- Бүхээгийн өндөр ихэссэн/a cabin altitude exceedance/ эсэхийг шалгаагүй./бичлэгт бүхээгийн даралт хэвийн байсан/

- Даралтын сонголтыг гар удирдлагад бүрэн шилжүүлсэн эсэх нь тодорхойгүй, хэрэв шилжүүлж ажиллагааг шалгасан удирдлагагүй гэж үзсэн бол зааврын 5 дагуу зорчигчийн хүчилтөрөгчийг бэлэн байдалд шилжүүлээгүй өндөр алдалт хийсэн байна.
 - 3 Pressurization mode selector MAN
 - 4 Outflow VALVE switch Hold in CLOSE until the outflow VALVE indication shows fully closed
 - 5 **If cabin altitude is uncontrollable:**
 - Passenger signs ON
 - PASS OXYGEN switch ON
