Н125(AS350 В3), JU6888 НИСДЭГ ТЭРЭГНИЙ
ХЭЭРИЙН БУУЛТ ҮЙЛДЭХ ҮЕД
ОСОЛДСОН

Н125(AS350 В3), JU6888 ACCIDENT
“FORCED LANDING”
MONGOLIA
25 Sep.2022

FINAL REPORT OF ACCIDENT INVESTIGATION

Тайлангийн дугаар/Report No: A.2025.01.16.

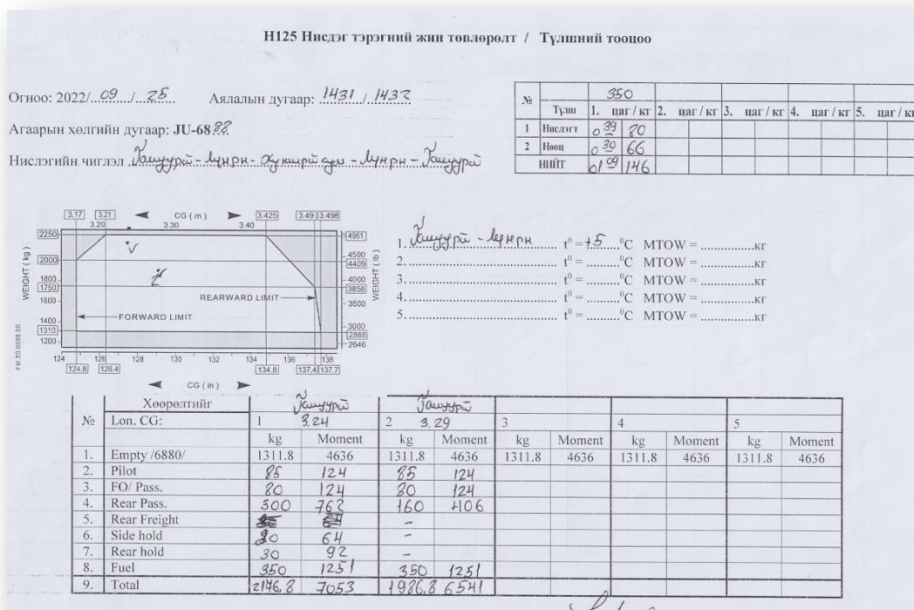
Зураг 22. Даацийн тооцоолол

AS350 В3 маягийн, үйлдвэрийн 7096 серийн дугаартай нисдэг тэргийн хөөрөлтийн дээд жинг үйлдвэрлэгчээс 2250кг –аар тогтоож өгсөн байна. 2010.11.29-ний өдөр нисдэг тэргийг жинлэсэн хуудсанд хоосон хүндийг 1284.20 кг/4545.5момент/ байхаар баталгаажуулсан байна гэтэл нисгэгч жин төвлөрөлтийг тооцоолох хуудсанд хоосон жинг 1311кг/4636/ момент/-той байхаар тооцоо хийжээ. Гурван цэгийн хэмжилтийн жинлэж баталгаажуулсан хуудас “Нислэгийн заавар FM”-т байх ёстой боловч байхгүй байна. Нислэгийн өмнөх бэлтгэл нислэгт явах зорчигчийн бүртгэл, ачааны жин тодорхой бус байна. Нисдэг тэрэгний жин төвлөрөлтийн хуудсанд дараах байдлаар тэмдэглэгдсэн байна.Үүнд:

Нисгэгч нислэгийн хүндийн болон жин тэнцвэржилтийн тооцоог Нислэгийн ашиглалтын заавар SECTION 2.2. Longitudinal 2 зураг дээр нарийвчилсан тооцоогүй, шугамгүй баримжаагаар тооцсон байна. Тооцооны зурагт нисгэгч

Жич: Нисдэг тэрэгний жин төвлөрөлт даах сэнсний голоос нислэг ашиглалтын зааврын хязгаарлалт сэнсний гол хүртэл 3.43 м байх ёстой ба 3.30 м байгаа нь график номограммаар жин төвлөрөлт хэтрээгүй хязгаарлалтад ойрхон байгааг илтгэж байна. /Нисгэгчийн тооцооны өгөгдөхүүнийг үндэслэн тооцов/ Нислэгийн заавар FM-ийн Section 6.3, Lateral CG Location бүлгийн 2, Loading data хуудсанд нисэх баг болон зорчигчийн суудлын байрлалд **Стандарт** тоноглол буюу хойноо 4 суудалтай урдаа 2 суудалтай тоноглолтой тооцооны зураг байхгүй байна.

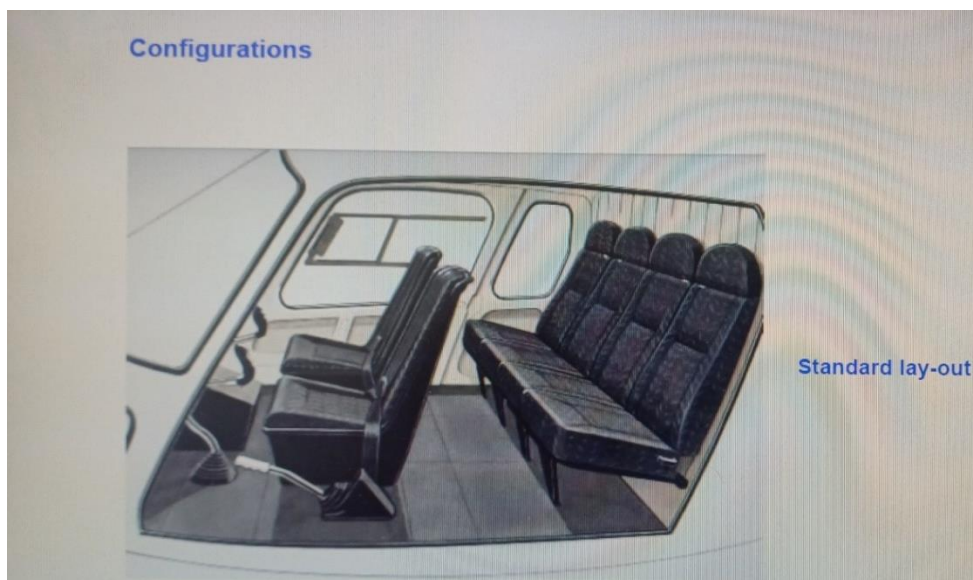
Зураг 23. Нисдэг тэрэгний суудлын стандарт зохион байгуулалт

Жинг 1 нисгэгч 5 зорчигчоор тооцоолсон /нислэгийн дэвтэр FLB-т зорчигч 5-аар тэмдэглэгдсэн/ байна. Нисдэг тэрэг нь зүүн талын нисгэгчийн байранд жолоо удирдлагаар хангагдсан түүнд зорчигч тээвэрлэх тусгай журам заавар байхгүй байна.

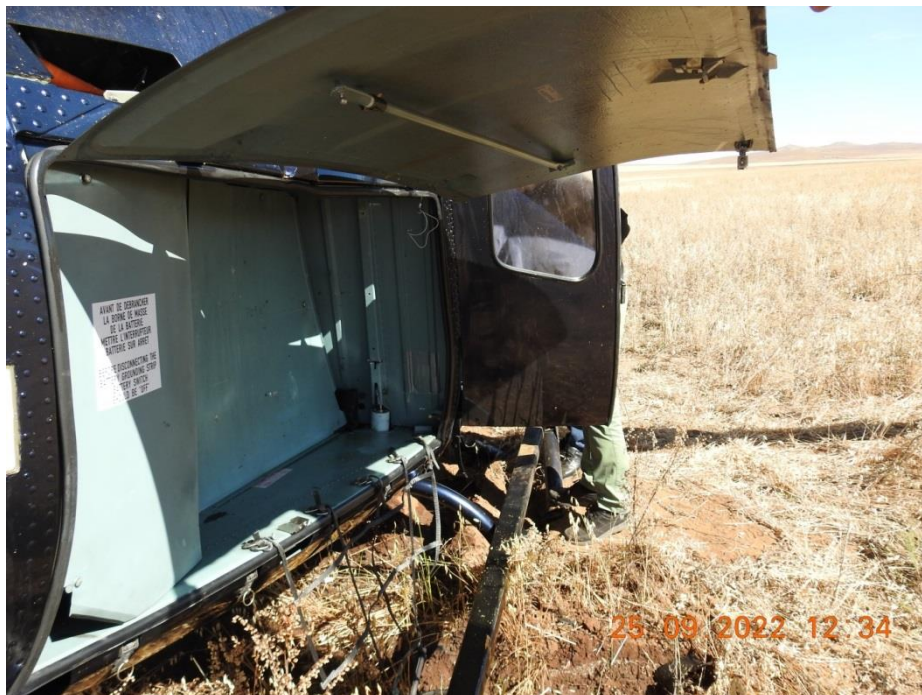
Зураг 27. Ачааны хэсэг

Нислэгийн заавар /Flight Manual/-ийн SUP.21. 2 Limitation хэсэгтнисгэгчийн зүүн суудалд зорчигчийн суудал суурилуулах бол нисгэгчийн хос жолоо удирдлагыг салгаж авсан байх ёстой/Dual controls(optional) shall be removed to install the **two-passenger seat**/. Агаарын хөлгийн зүүн талын нисгэгчийн суудалд суусан зорчигч жолоо удирдлагаар хангагдсан нь Нислэгийн зааврын заалтыг хэрэгжүүлээгүй ба нислэгийн аюулгүй байдал зөрчигдсөн байна. Ослын газарт зорчигч болон нисгэгч байгаагүй ослын газрыг орхиж явсан. Жингийн тооцоонд ачаа тэмдэглэгдсэн боловч агаарын хөлгийн ачаа байрлах хэсэгт ямарч ачаагүй байв.

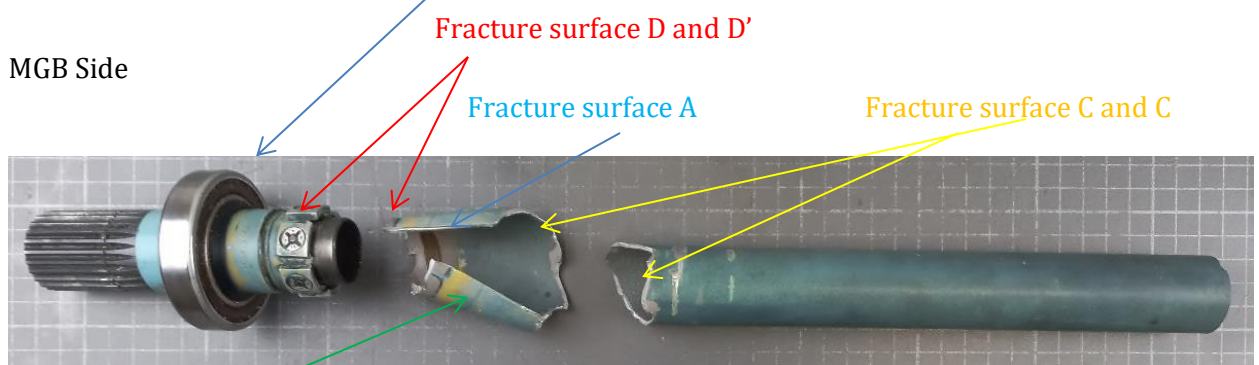
PHOTO 2 : Parts received by AH laboratory

Fracture surfaces A and B correspond to the antagonist fracture surfaces of the longitudinal crack. Fracture surfaces C and C' correspond to circumferential crack C. Fracture surfaces D and D' correspond to circumferential crack D (fracture D is not visible at this step of the investigation).

The transmission shaft received is fractured in 3 parts with associated cracks:

Longitudinal crack (named fracture surface A / antagonist fracture surface named B on part 2022-1031-2).

- Crack is approximately 45mm long. Fracture surface is heavily smeared and slightly oxidized. Despite several cleanings, examination carried out did not permit to determine clearly the failure mode. At approximately 8mm and 22mm from the rivet hole, some dimples are visible.
- A crack with a very small length aligned with the position of this longitudinal crack is observed on part 2022-1031-3. After opening, dimples and smearing are as well visible on this fracture surface.
- On external and internal diameters, very close to fracture surface, the chromic acid anodized layer (CAA) is cracked with a parallel pattern. Other areas were observed and did not provide evidence of this pattern.

- Micrographic observations after etching were carried out perpendicular and parallel to the fracture surface. Small areas of grain flow distortion and indications similar to overlap are observed.

Circumferential crack (named fracture surface C / antagonist fracture surface named C'). Fracture surface observation provides evidence of overload failure (dimples).

Circumferential crack in the rivet area (named fracture surface D / antagonist fracture surface named D'). Fracture surface observation provides evidence of overload failure (dimples)

Regarding similarities observed between longitudinal crack on the transmission shaft and the specimen tested in alternate torsion loads, it is likely that the longitudinal crack on the transmission shaft is caused by alternate fatigue torsion loads.
