SAFARI VLA, JU9099 FORCED LANDING  
INCIDENT

MONGOLIA

16 JUN. 2024

FINAL REPORT OF  
INCIDENT INVESTIGATION

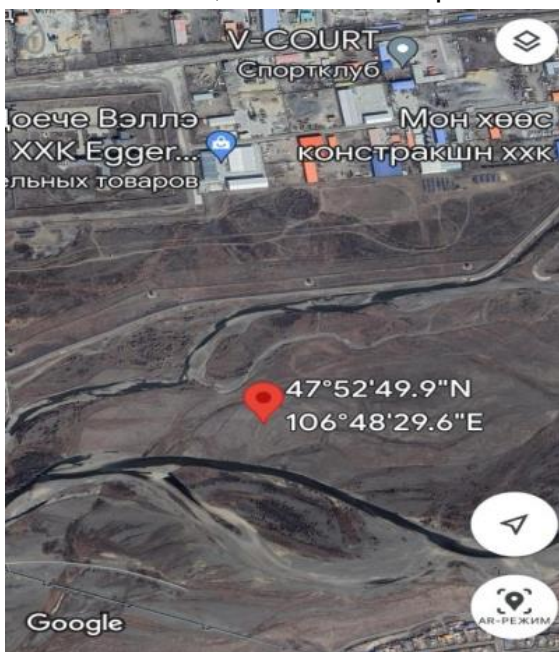
10:53 цагт Скайфрэндс, Найрамдал орчинд дадлагын нислэг үйлдэхээр зөвшөөрөл авч өндөр 2100м, нислэгийн буух тооцоот цагийг 0:50 мин-д буцаж буухаар тооцсон байна. Агаарын хөлөг Туул голыг даган нисэж Скайфрэндс нисэх буудлыг чиглэн 6200 /1900м өндөр авч, АSEM village хүрэх үед хөдөлгүүрийн хүч алдагдаж нислэгийн хурд 150км /цаг-аас дээш ихсэхгүй болсон байна. 11:07 цагт холбоогоор хөдөлгүүрт анхааруулах гэрэл ассан гэж мэдэгдэн Туул голын хөндийд Яармагийн шинэ гүүрний баруун талд 11:14 цагт талбай сонгон/N 47° 52' 49.9", E 106° 48' 29.6"/ хээрийн буулт хийсэн байна.

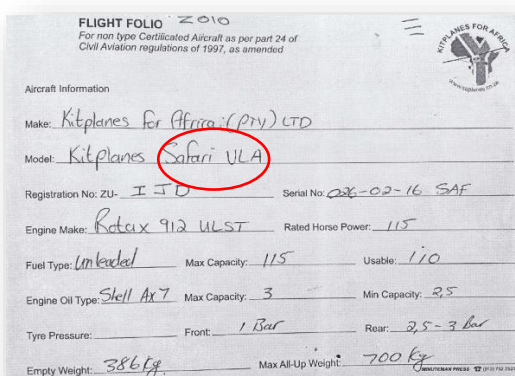
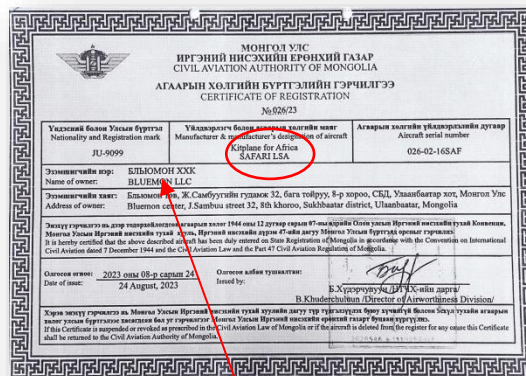
Үйлдвэрлэгчийн баримт бичигт агаарын хөлгийн маяг - Safari **VLA**  
 ИНЕГ-аас 2023.08.24-нд олгосон бүртгэлийн гэрчилгээнд - Safari **LSA**  
 Дээрх маягийн агаарын хөлгүүдийн техникийн үзүүлэлтүүд өөр өөр байна.Үүнд:

Description	Safari <b>LSA</b>	Safari <b>VLA</b>
Certification basis	ASTM F2245-16c	EASA CS-VLA
Empty Weight (kg)	350-380	390-410
MTOW (kg)	600	700
Take-off roll (m)	85	93
Landing roll (m)	90	100
Rate of Climb (ft/m)	900	1300
Stall Landing config (kt)	38	42
Stall full flap (kt)	36	40
<u>Power plant:</u>		
Engine	Rotax 912 ULS	Rotax 914 UL
Hp	100	115
Propeller(3 blade 72")	Ground adjustable	Inflight adjustable

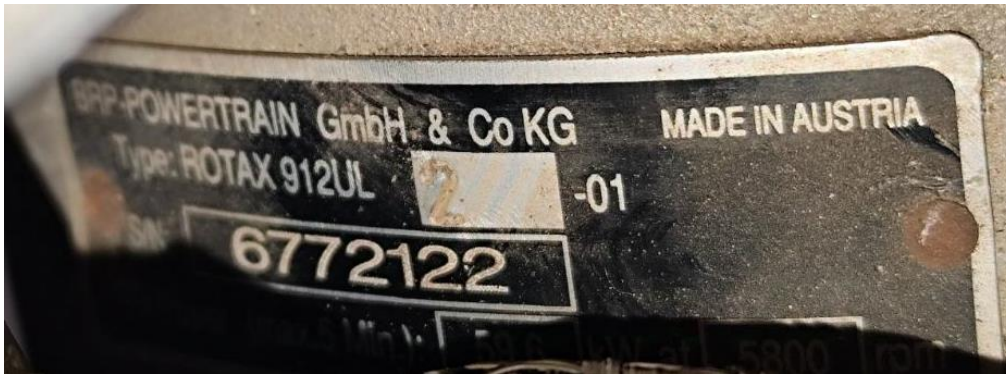
Хөдөлгүүрийн техникийн баримт бичиг Engine Logbook байхгүй байгаа тул их биений баримт бичгийг үндэслэн дараах мэдээллийг гаргав. Үүнд:

Хөдөлгүүрийн маяг: Rotax 912 ULST (UL2-1)  
Үйлдвэрлэгдсэн огноо: 2016.09.16  
Сериал дугаар: SN:6772112 / Нью Клеос" ХХК-д/  
SN:6772122 /үндсэн баримт-д/  
Ажилласан цаг: 381:5

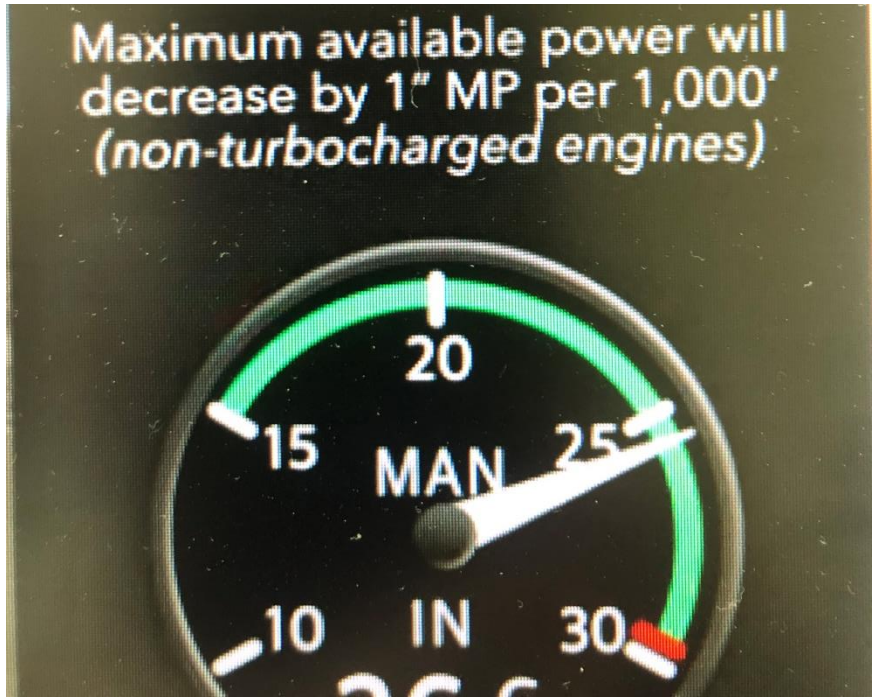
Хөдөлгүүр нь Турбо шахагч/ **turbocharger**/-гүй агаарын хөлгийн хөдөлгүүрийн хүч 1000ft далайн түвшнээс дээш 1000ft тутамд 1” буюу морины хүч 3%-аар буурна гэж тодорхойлсон байна.

Хэрэв 2100м өндөрт нислэг үйлдэж байсан SAFARI VLA, JU-9099 агаарын хөлгийн Rotax 912 ULST (UL2-1)-ийн Турбо шахагч/turbocharger/ ажиллагаагүй болоход түүний хүч  $2100 \times 3.28 = 6889.7$  ft,  $3\% \times 6.889 = 20.6$  морины хүч/HP/-ээр буурч  $115 - 20.6 = 94.4$  HP болох магадлалтай байна.
