**SPORTSTAR MAX, JU-9088 АГААРЫН ХӨЛГИЙН  
БУУХ ГҮЙЛТИЙН ҮЕД ЗУРВАСНААС  
ГАРСАН ЗӨРЧЛИЙН ТУХАЙ**

**SPORTSTAR MAX, JU-9088 LANDING INCIDENT  
RUNNING OFF THE SIDE OF RUNWAYS**

**FINAL REPORT OF SERIOUS  
INCIDENT INVESTIGATION**

**ЗАМ, ТЭЭВРИЙН ХӨГЖЛИЙН ЯАМ  
НИСЛЭГ-ТЕХНИКИЙН ОСОЛ, ЗӨРЧЛИЙГ ШИНЖЛЭН ШАЛГАХ АЛБА  
AIR ACCIDENT INVESTIGATION BUREAU,  
MINISTRY OF ROAD & TRANSPORT DEVELOPMENT OF MONGOLIA**

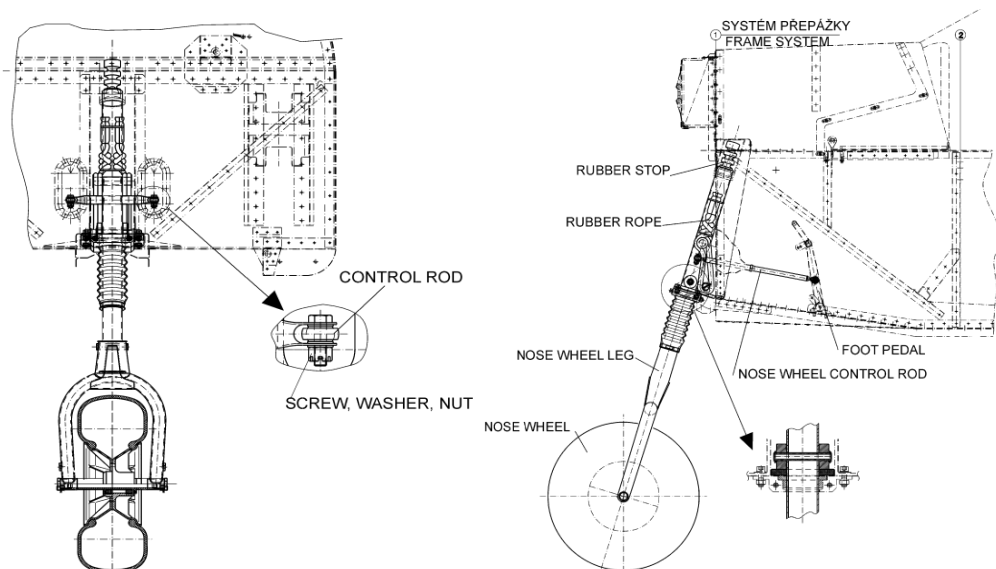
Зураг 14. Урд хөл ангийн урдаас харсан байдал. Зураг 15. Урд хөл ангийн хажуугаас харсан байдал.

Агаарын хөлгийн урд хөл анги нь их биетэйгээ хамт үйлдвэрлэгдэн ашиглагдаж байгаа ба нийт 286 суултанд ашиглагдсан /тус компани эзэмшиж ирснээс хойших өгөгдөл, өмнөх нь тодорхойгүй/ байна. SportStar Max, JU-9088 бүртгэлийн дугаартай агаарын хөлөгт Cheng Shin 15 x 6.00-6 маягийн дугуйнууд тавигдсан байна.

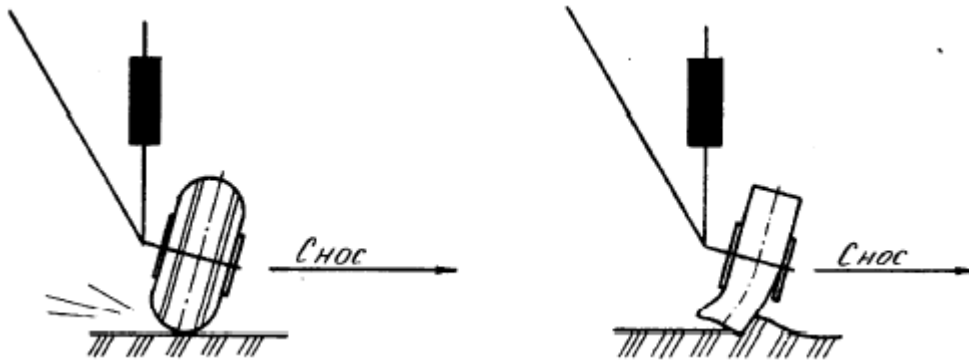
Зураг 21. Тогтворгүй байдлыг бий болгох схем (сүүл өргөгдсөн)

Сэнсний реактив эргүүлэх моментийн хүч, хажуугийн салхи, талбайн тэгш бус байдал зэрэг нь агаарын хөлөг жин массын төвийг тойрон эргэхэд хүргэдэг бөгөөд үндсэн тулгуур дугуйн дээр үүссэн үрэлтийн хүч нь жингийн төвтэй харьцуулахад тогтворгүйжүүлэх моментийг үүсгэж, агаарын хөлгийг илүү их эргүүлэх эрмэлзэлтэй байдаг.

When moving, the propeller's reactive moment, crosswind, and airfield unevenness cause the aircraft to turn around its center of mass, and the friction forces generated on the main struts create a destabilizing moment relative to the center of mass, which tends to turn the aircraft even more. The phenomenon of "compass", when the aircraft draws a figure close to a circle with its tail, was observed quite often on machines without brakes. It was accompanied by the demolition of the chassis, propeller, and breakage of the crutch and outer wing.
